Nr zlecenia: 103/09/05/2025/CarArena STANDARD

## Poglądowy Raport Stanu Technicznego

Zadanie: Ocena stanu technicznego i określenie wartości rynkowej pojazdu

| DANE IDENTYFIKACYJNE POJAZDU | | Dane: [O] V-2025 | |
|---|---|---|---|
| Model pojazdu: | <b>320 Diesel Mild Hybrid MR`22 E6d/e G20</b> | Nr Info-Ekspert: | <b>003-06234</b> |

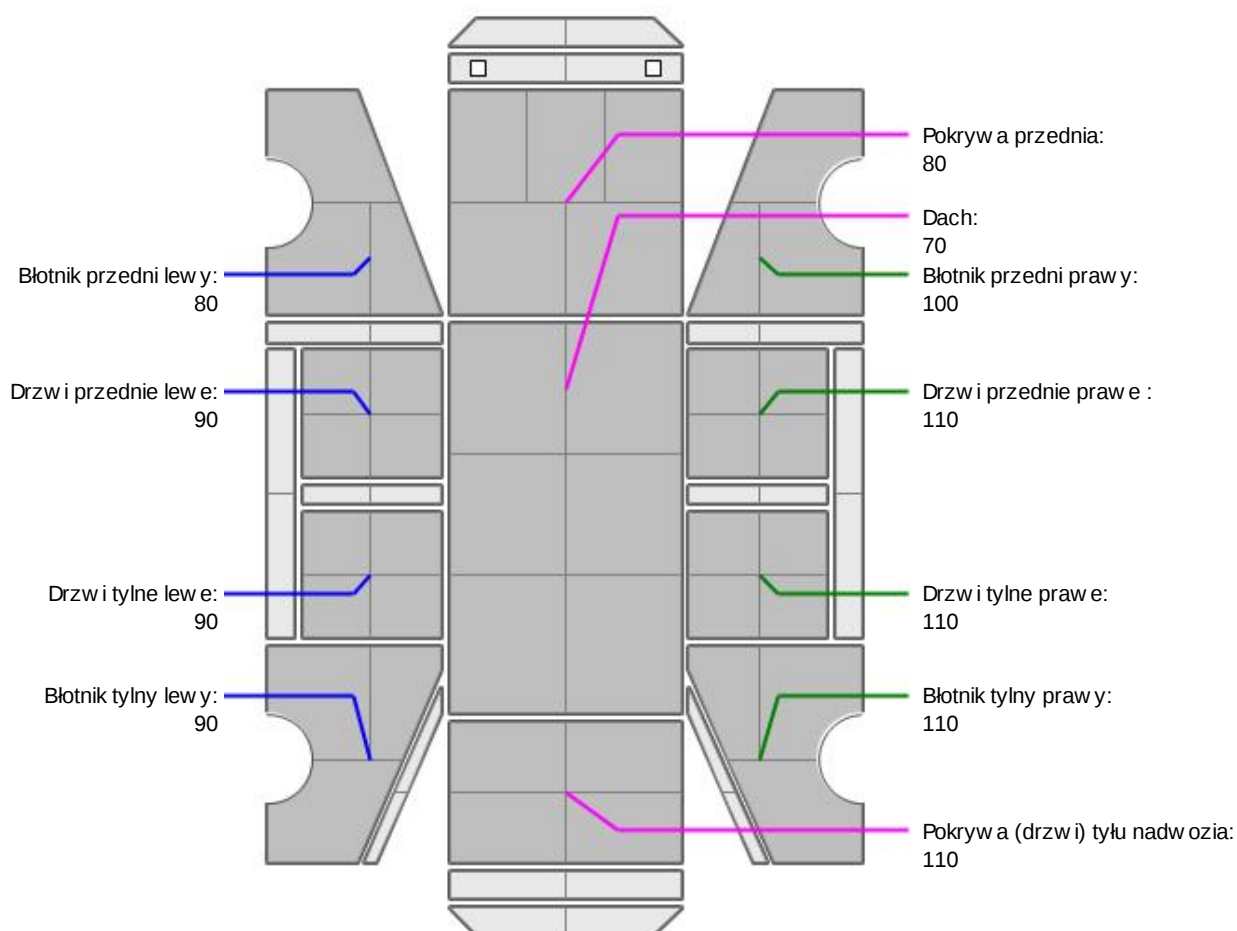
| L.p. | Nazwa elementu | L / P | Grubość powłoki [μm] | Opis |
| 1 | Pokrywa przednia | | 80 | |
| 2 | Dach | | 70 | |
| 3 | Łotnik przedni | L | 80 | |
| 4 | Drzwi przednie | L | 90 | |
| 5 | Drzwi tylne | L | 90 | |
| 6 | Łotnik tylny | L | 90 | |
| 7 | Łotnik przedni | P | 100 | |

| 8 | Drzwi przednie | P | 110 | |
| 9 | Drzwi tylne | P | 110 | |
| 10 | Błotnik tylny | P | 110 | |
| 11 | Pokrywa (drzwi) tyłu nadwozia | | 110 | |
