Nr zlecenia: 88/19/05/2025/CarArena STANDARD

## Poglądowy Raport Stanu Technicznego

Zadanie: Ocena stanu technicznego i określenie wartości rynkowej pojazdu

| DANE IDENTYFIKACYJNE POJAZDU | | Dane: [O] V-2025 | |
|---|---|---|---|
| Model pojazdu: | 320 Touring Diesel Mild Hybrid MR`22 E6d/e G21 | Nr Info-Ekspert: | 003-06460 |

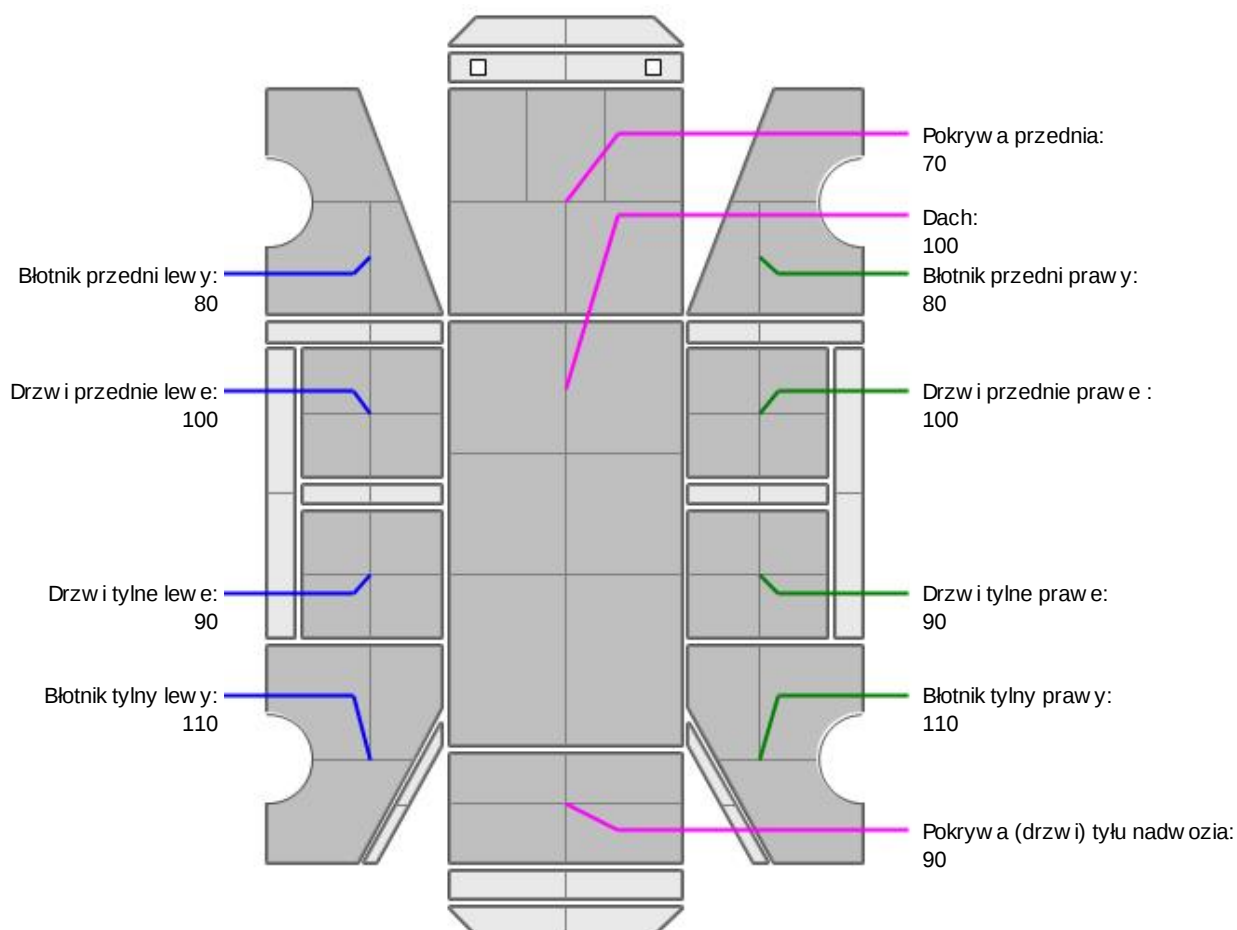
| L.p. | Nazwa elementu | L / P | Grubość powłoki [μm] | Opis |
| 1 | Pokrywa przednia | | 70 | |
| 2 | Dach | | 100 | |
| 3 | Błotnik przedni | L | 80 | |
| 4 | Drzwi przednie | L | 100 | |
| 5 | Drzwi tylne | L | 90 | |
| 6 | Błotnik tylny | L | 110 | |
| 7 | Błotnik przedni | P | 80 | |
| 8 | Drzwi przednie | P | 100 | |
| 9 | Drzwi tylne | P | 90 | |
| 10 | Błotnik tylny | P | 110 | |
| 11 | Pokrywa (drzwi) tyłu nadwozia | | 90 | |

Podane przedziały grubości powłoki lakierowej, dotyczą punktów pomiarowych. Nie mogą być traktowane jako gwarancja, że grubość powłoki lakierowej w innych punktach nie wykracza poza te przedziały. Pomiar powłoki lakierowej został wykonany urządzeniem będącym w posiadaniu rzeczoznawcy. Pomiar wykonany innym przyrządem może się różnić.
