## Poglądowy raport stanu technicznego

Zadanie: Ocena stanu technicznego i określenie wartości rynkowej pojazdu

| DANE IDENTYFIKACYJNE POJAZDU | | Dane: [O] V-2025 | |
|---|---|---|---|
| Marka: | HYUNDAI | Nr rejestracyjny: | RZ8456M |
| Model pojazdu: | i30 1.6 MR`13 E5 | Nr Info-Ekspert: | 016-00769 |

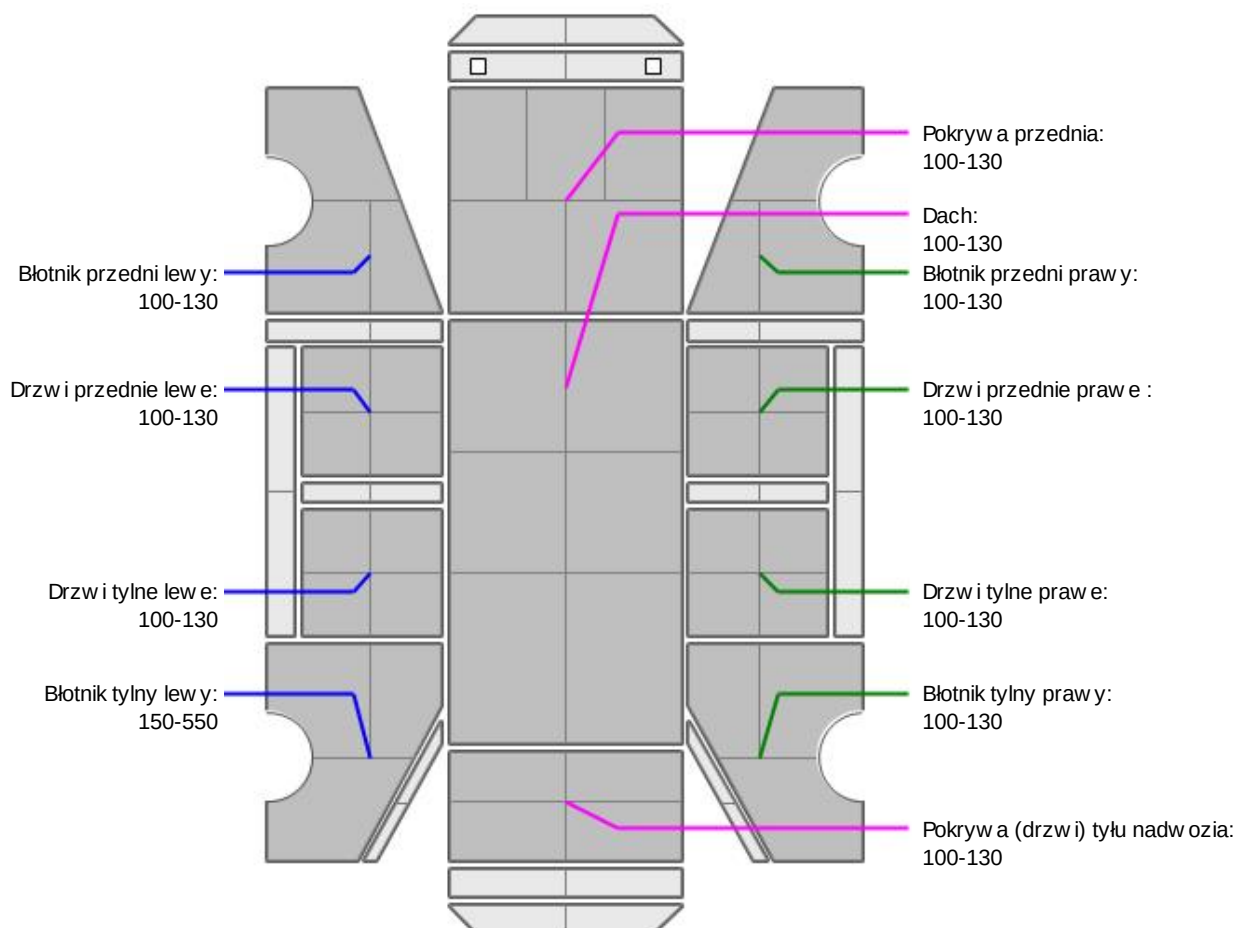
| L.p. | Nazwa elementu | L / P | Grubość powłoki [μm] | Opis |

| 6 | Błotnik tylny | L | 150-550 | |

Podane przedziały grubości powłoki lakierowej, dotyczą punktów pomiarowych. Nie mogą być traktowane jako gwarancja, że grubość powłoki lakierowej w innych punktach nie wykracza poza te przedziały. Pomiar powłoki lakierowej został wykonany urządzeniem będącym w posiadaniu rzeczoznawcy. Pomiar wykonany innym przyrządem może się różnić.
