Nr zlecenia: 83/22/05/2025/CarArena STANDARD

## Poglądowy raport stanu technicznego

Zadanie: Ocena stanu technicznego i określenie wartości rynkowej pojazdu

| DANE IDENTYFIKACYJNE POJAZDU | | Dane: [O] V-2025 | |
|---|---|---|---|
| Model pojazdu: | Corolla 1.5 MR`19 E6 | Nr Info-Ekspert: | 037-03435 |

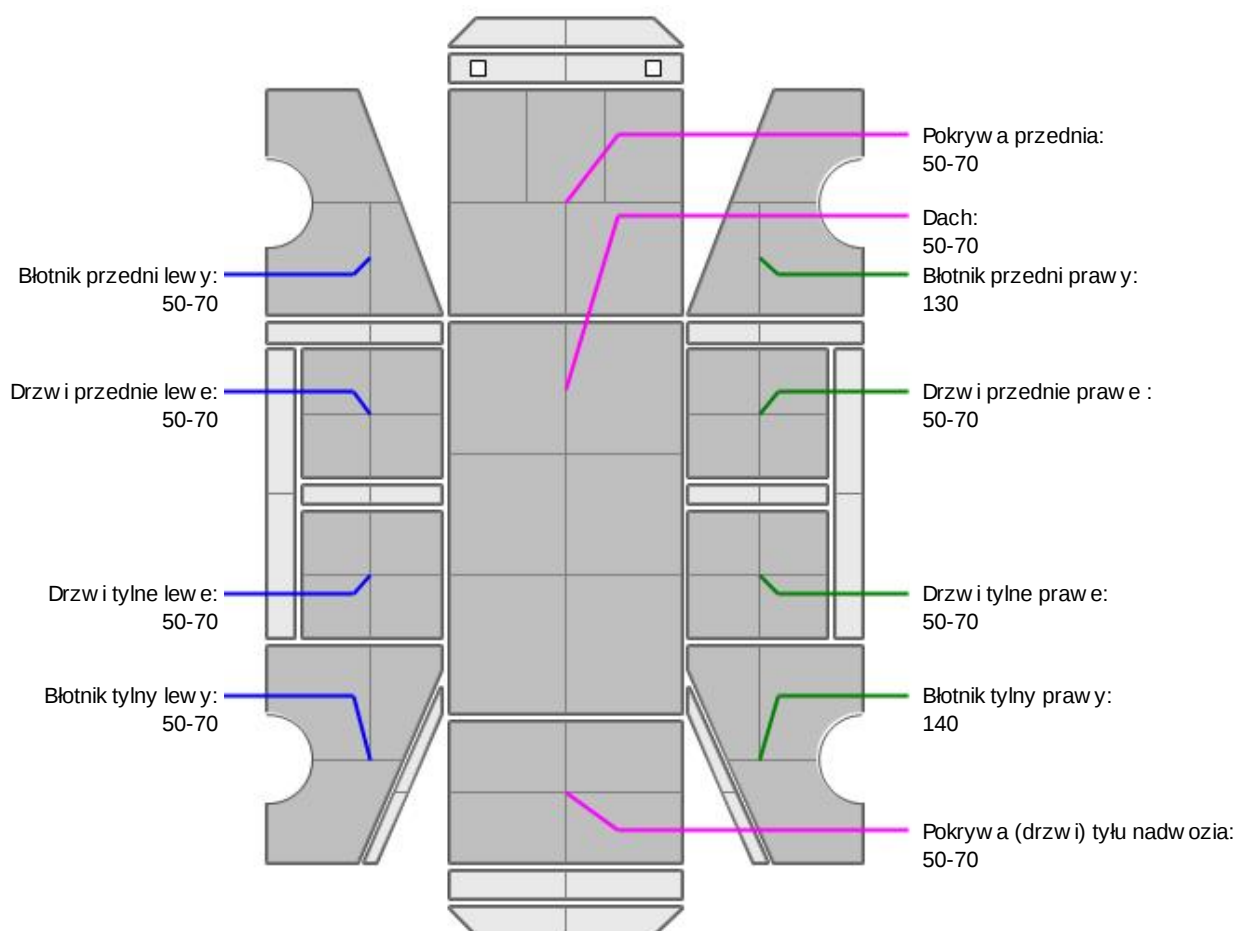
### KABINA KIEROWCY – Opis powłoki lakierowej

| L.p. | Nazwa elementu | L / P | Grubość powłoki [μm] | Opis |

| 7 | Błotnik przedni | P | 130 | |
| 10 | Błotnik tylny | P | 140 | |

Podane przedziały grubości powłoki lakierowej, dotyczą punktów pomiarowych. Nie mogą być traktowane jako gwarancja, że grubość powłoki lakierowej w innych punktach nie wykracza poza te przedziały. Pomiar powłoki lakierowej został wykonany urządzeniem będącym w posiadaniu rzeczoznawcy. Pomiar wykonany innym przyrządem może się różnić.
