## Poglądowy Raport Stanu Technicznego

Zadanie: Ocena stanu technicznego i określenie wartości rynkowej pojazdu

| DANE IDENTYFIKACYJNE POJAZDU (*) | | Dane: [C] V-2025 | |
|---|---|---|---|
| Marka: | MERCEDES-BENZ | Nr rejestracyjny: | SC6261G |
| Model pojazdu: | 1518 Atego 2 E3 15.0t | Nr Info-Ekspert: | 022-04465 |

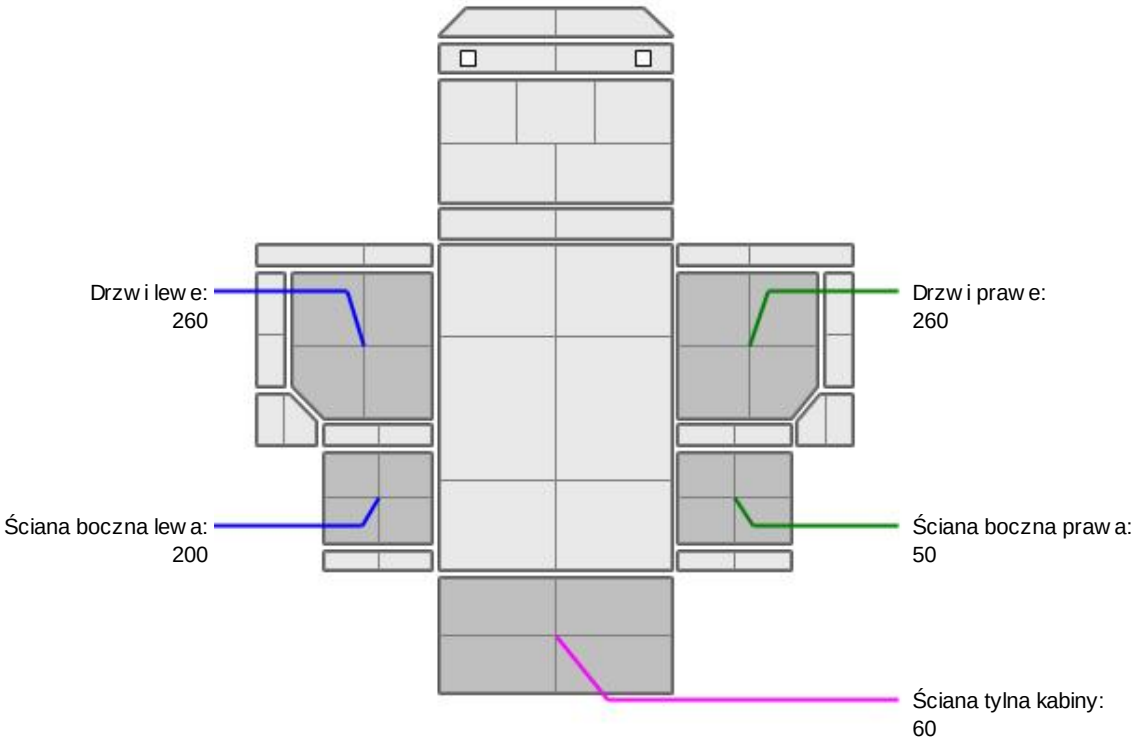
KABINA KIEROWCY – Opis powłoki lakierowej

| L.p. | Nazwa elementu | L / P | Grubość powłoki [µm] | Opis |
| 1 | Drzwi | L | 260 | |
| 2 | Ściana boczna | L | 200 | |
| 3 | Drzwi | P | 260 | |
| 4 | Ściana boczna | P | 50 | |
| 5 | Ściana tylna kabiny | | 60 | |
