## Poglądowy Raport Stanu Technicznego

Zadanie: Ocena stanu technicznego i określenie wartości rynkowej pojazdu

| DANE IDENTYFIKACYJNE POJAZDU | | Dane: [O] V-2025 | |
|---|---|---|---|
| Marka: | BMW | Nr rejestracyjny: | WY5054M |
| Model pojazdu: | 330i Gran Turismo MR`16 E6d F34 | Nr Info-Ekspert: | 003-04545 |

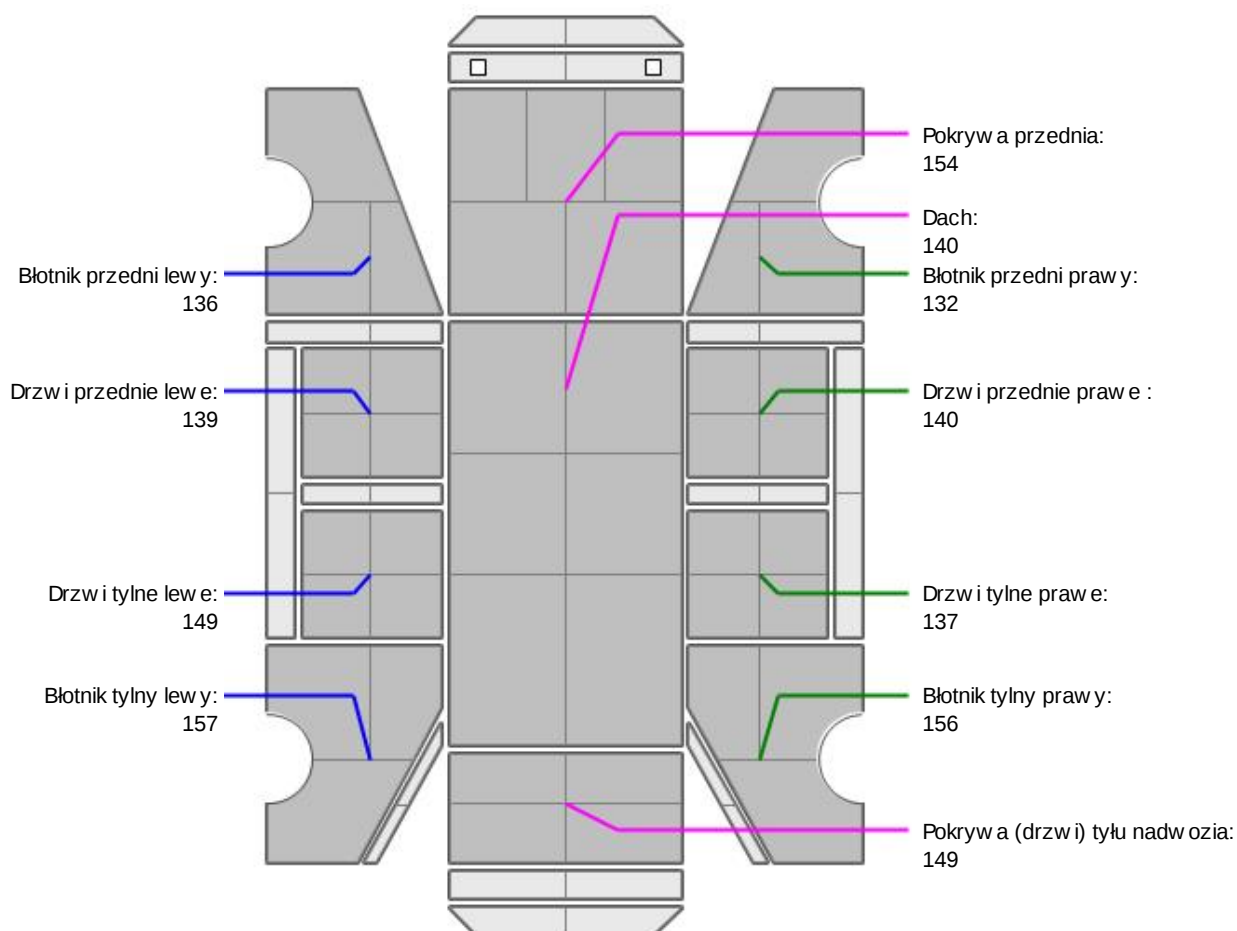
## NADWOZIE – Opis powłoki lakierowej

| L.p. | Nazwa elementu | L / P | Grubość powłoki [μm] | Opis |
| 1 | Pokrywa przednia | | 154 | |
| 2 | Dach | | 140 | |
| 3 | Błotnik przedni | L | 136 | |
| 4 | Drzwi przednie | L | 139 | |
| 5 | Drzwi tylne | L | 149 | |
| 6 | Błotnik tylny | L | 157 | |
| 7 | Błotnik przedni | P | 132 | |
| 8 | Drzwi przednie | P | 140 | |
| 9 | Drzwi tylne | P | 137 | |
| 10 | Błotnik tylny | P | 156 | |
| 11 | Pokrywa (drzwi) tyłu nadwozia | | 149 | |

Podane przedziały grubości powłoki lakierowej, dotyczą punktów pomiarowych. Nie mogą być traktowane jako gwarancja, że grubość powłoki lakierowej w innych punktach nie wykracza poza te przedziały. Pomiar powłoki lakierowej został wykonany urządzeniem będącym w posiadaniu rzeczoznawcy. Pomiar wykonany innym przyrządem może się różnić.
