## Poglądowy Raport Stanu Technicznego

Zadanie: Ocena stanu technicznego i określenie wartości rynkowej pojazdu

| DANE IDENTYFIKACYJNE POJAZDU | | Dane: [O] V-2025 | |
|---|---|---|---|
| Marka: | TOYOTA | Nr rejestracyjny: | WL9367J |
| Model pojazdu: | Yaris 1.33 MR`14 E5 | Nr Info-Ekspert: | 037-02629 |

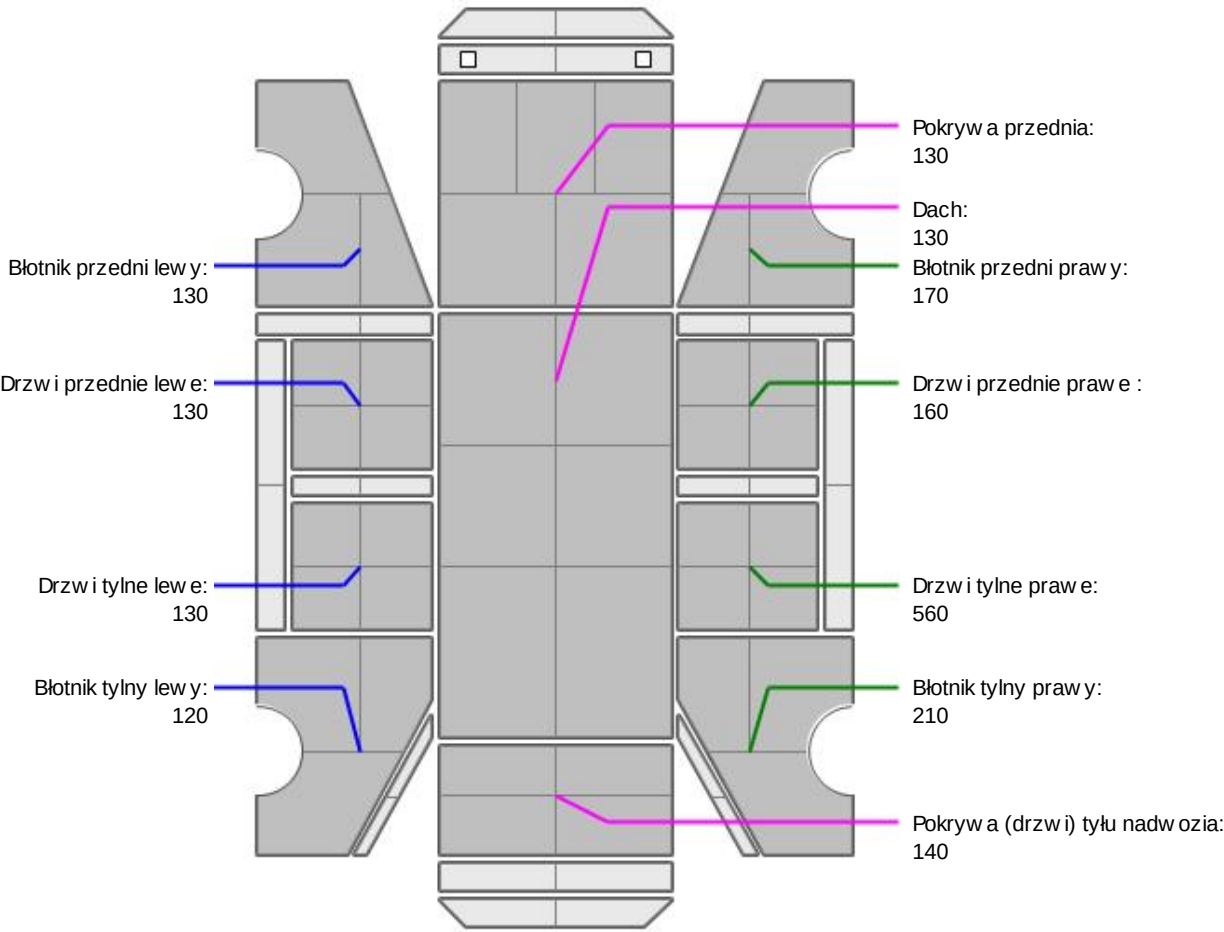
| L.p. | Nazwa elementu | L / P | Grubość powłoki [µm] | Opis |
| 1 | Pokrywa przednia | | 130 | |
| 2 | Dach | | 130 | |
| 3 | Błotnik przedni | L | 130 | |
| 4 | Drzwi przednie | L | 130 | |
| 5 | Drzwi tylne | L | 130 | |
| 6 | Błotnik tylny | L | 120 | |
| 7 | Błotnik przedni | P | 170 | |
| 8 | Drzwi przednie | P | 160 | |
| 9 | Drzwi tylne | P | 560 | |

| 10 | Błotnik tylny | P | 210 | |
| 11 | Pokrywa (drzwi) tyłu nadwozia | | 140 | |
