**OPINIA Nr: KIA CEED WY816CH**

Zadanie: Określenie wartości rynkowej pojazdu przed szkodą oraz jego wartości w stanie uszkodzonym

**ARKUSZ USTALENIA WARTOŚCI POJAZDU W STANIE USZKODZONYM****do opinii nr: KIA CEED WY816CH**

# DOKUMENTACJA FOTOGRAFICZNA

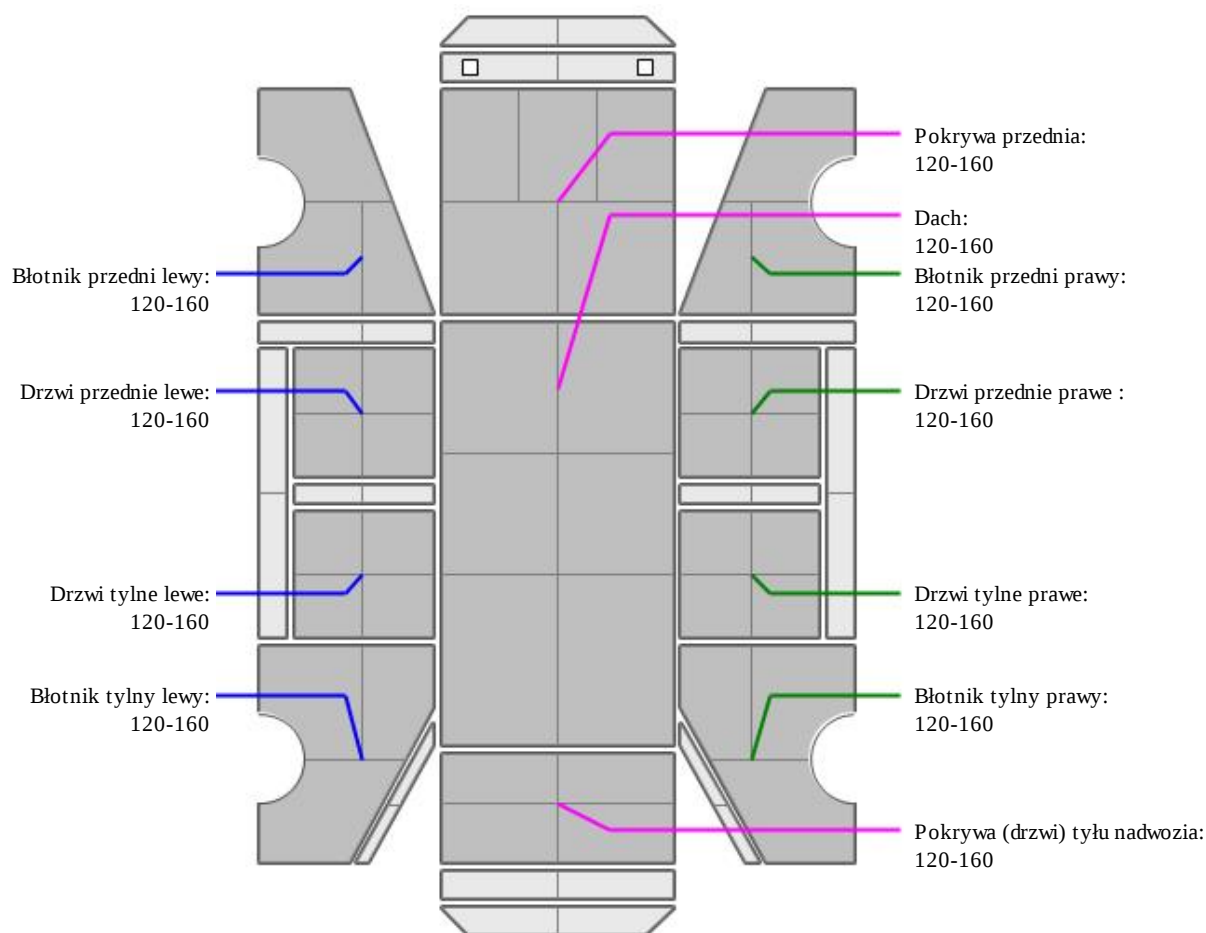
**OPIS POWŁOKI LAKIEROWEJ**

Podane przedziały grubości powłoki lakierowej, dotyczą punktów pomiarowych. Nie mogą być traktowane jako gwarancja, że grubość powłoki lakierowej w innych punktach nie wykracza poza te przedziały. Pomiar powłoki lakierowej został wykonany urządzeniem będącym w posiadaniu rzeczoznawcy. Pomiar wykonany innym przyrządem może się różnić.
