Expertise

Protokollnummer: 39911045
Auftrags-Nr / Referenz: MW1751579-1
Besichtigungsdatum: 16.05.2025
Sachverständiger: Philip Hempel
Besichtigt durch: Herr Pringsauf

Modell: Range Rover D350 Fifty

Kennzeichen: FB-QQ 10

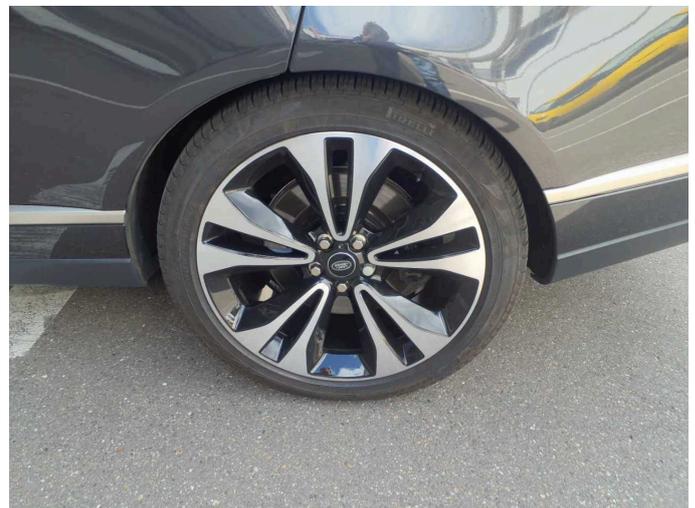
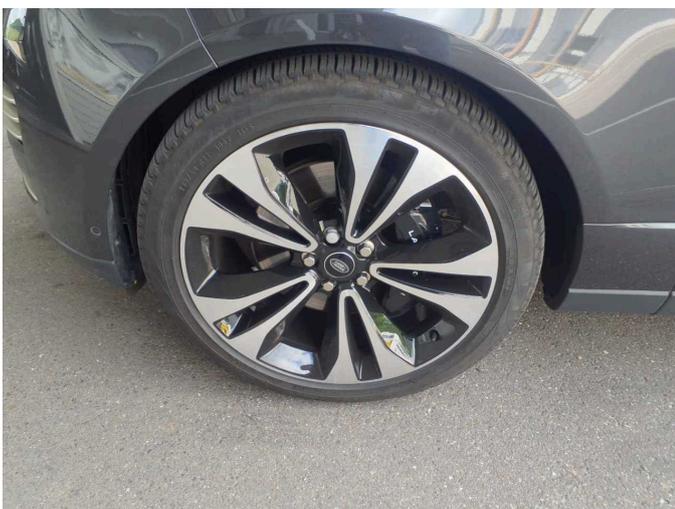
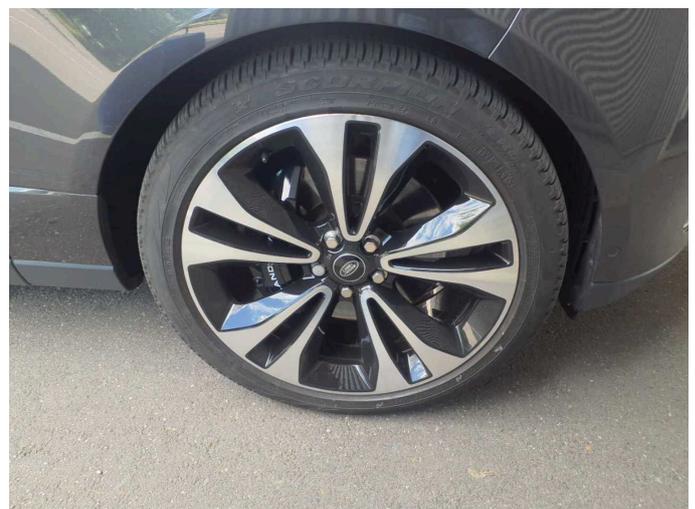
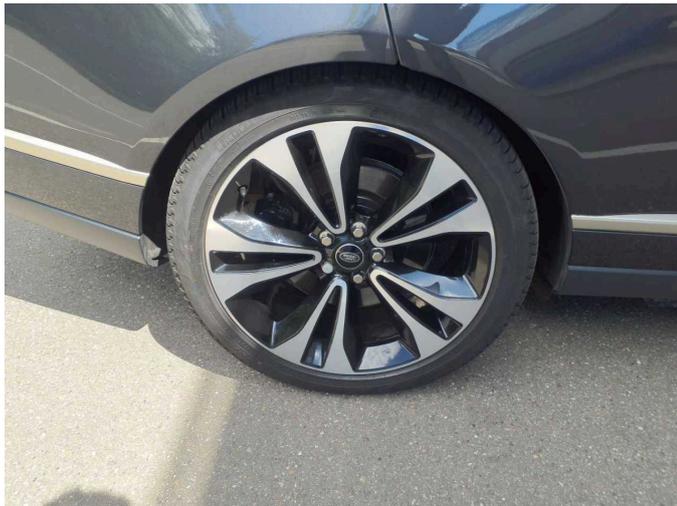
Abbildung 10: Montierte Bereifung

#	Reifengröße	Reifentyp	Hersteller	Profiltiefe
1)	275/40 R22 108Y	Sommerreifen auf Leichtmetall	Pirelli	6mm / 6mm
2)	275/40 R22 108Y	Sommerreifen auf Leichtmetall	Pirelli	6mm / 6mm

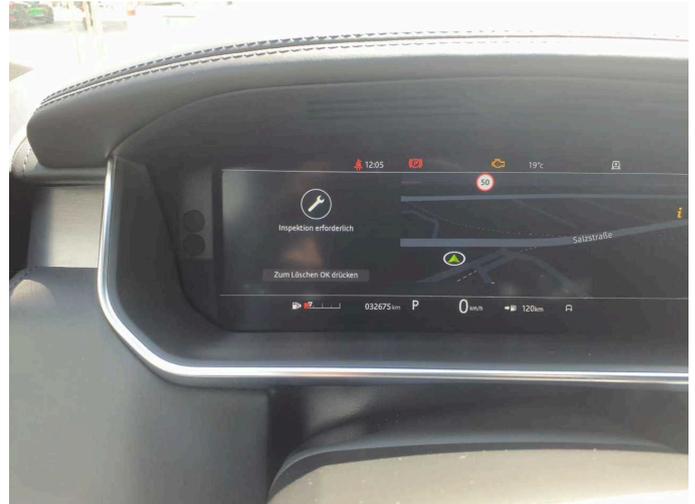
Service vollständig, Servicelampe leuchtet nach kurzer Zeit wieder auf obwohl Service durchgeführt wurde

Beschädigung 1: Sonstiges: Inspektion/Wartung (siehe Bemerkung) - fällig

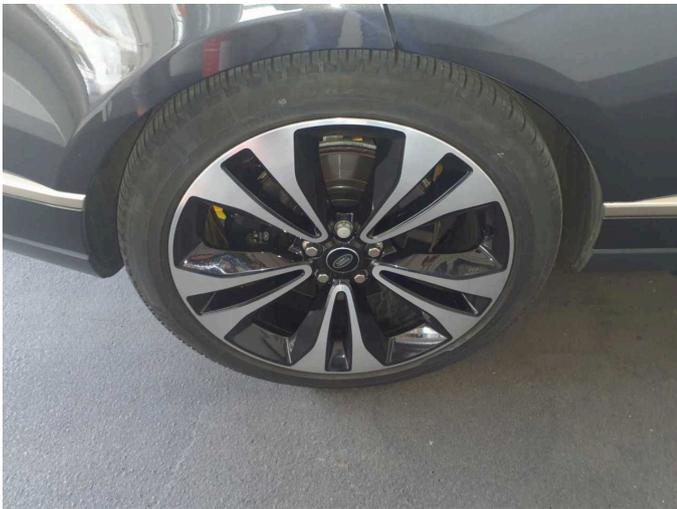
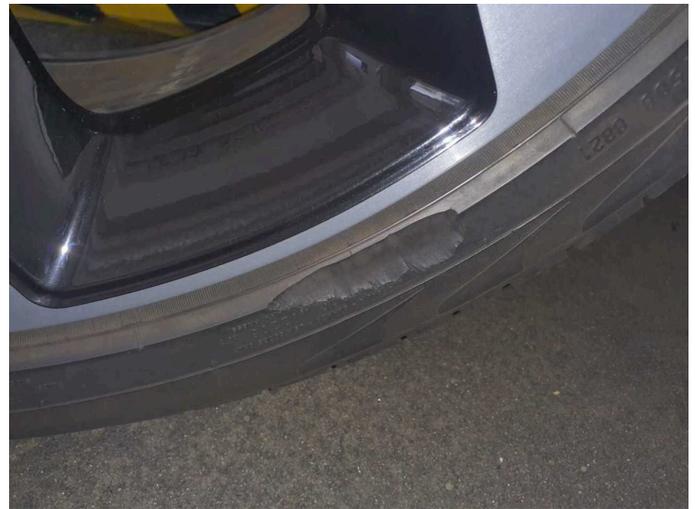
Beschädigung 3: Rad/Reifen: Reifen hinten rechts - beschädigt - erneuern

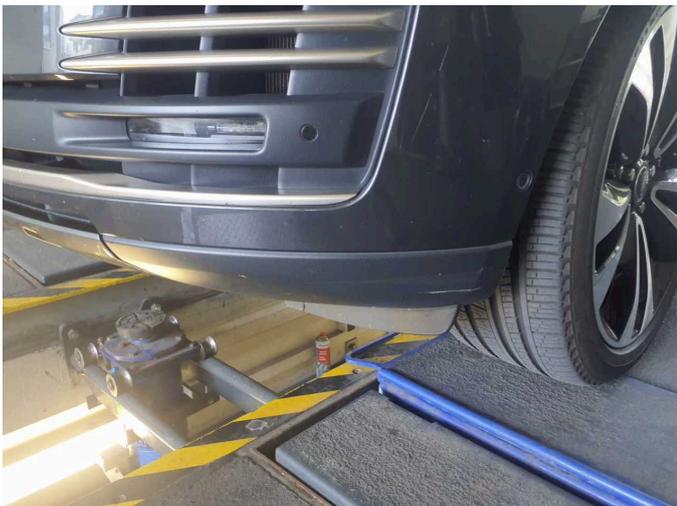
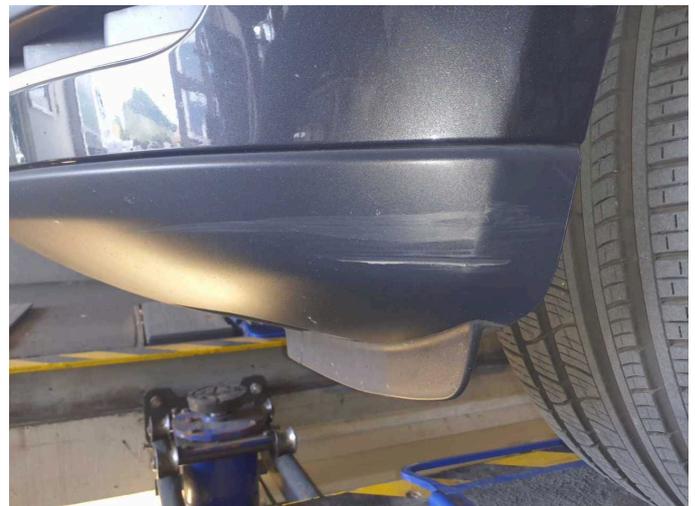
Beschädigung 4: Stossfänger vorn: Stossfänger vorn - verkratzt / verschürft - instandsetzen und lackieren
