Nr zlecenia: 133/28/05/2025/CarArena STANDARD

## Poglądowy raport stanu technicznego

Zadanie: Ocena stanu technicznego i określenie wartości rynkowej pojazdu

| DANE IDENTYFIKACYJNE POJAZDU | | Dane: [O] VI-2025 | |
|---|---|---|---|
| Marka: | SKODA | Nr rejestracyjny: | WN9170L |

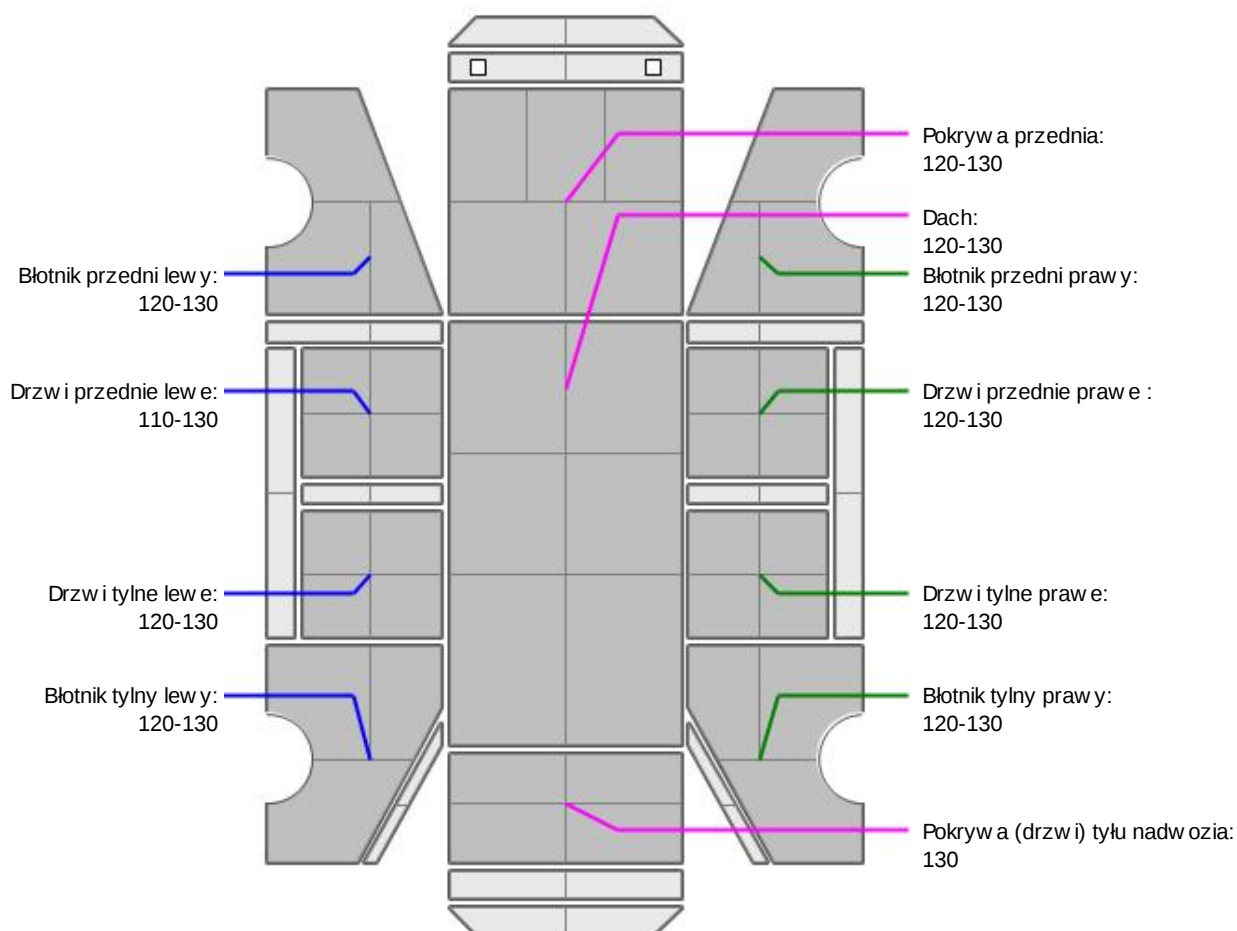
## NADWOZIE – Opis powłoki lakierowej

| L.p. | Nazwa elementu | L / P | Grubość powłoki [μm] | Opis |
| 1 | Pokrywa przednia | | 120-130 | |
| 2 | Dach | | 120-130 | |
| 3 | Błotnik przedni | L | 120-130 | |
| 4 | Drzwi przednie | L | 110-130 | |
| 5 | Drzwi tylne | L | 120-130 | |
| 6 | Błotnik tylny | L | 120-130 | |
| 7 | Błotnik przedni | P | 120-130 | |
| 8 | Drzwi przednie | P | 120-130 | |
| 9 | Drzwi tylne | P | 120-130 | |
| 10 | Błotnik tylny | P | 120-130 | |
| 11 | Pokrywa (drzwi) tyłu nadwozia | | 130 | |

Podane przedziały grubości powłoki lakierowej, dotyczą punktów pomiarowych. Nie mogą być traktowane jako gwarancja, że grubość powłoki lakierowej w innych punktach nie wykracza poza te przedziały. Pomiar powłoki lakierowej został wykonany urządzeniem będącym w posiadaniu rzeczoznawcy. Pomiar wykonany innym przyrządem może się różnić.
