## Poglądowy Raport Stanu Technicznego

Zadanie: Ocena stanu technicznego i określenie wartości rynkowej pojazdu

| DANE IDENTYFIKACYJNE POJAZDU | | Dane: [O] V-2025 | |
|---|---|---|---|
| Marka: | LEXUS | Nr rejestracyjny: | WE076WP |
| Model pojazdu: | ES 300h MR`18 E6 | Nr Info-Ekspert: | 051-00357 |

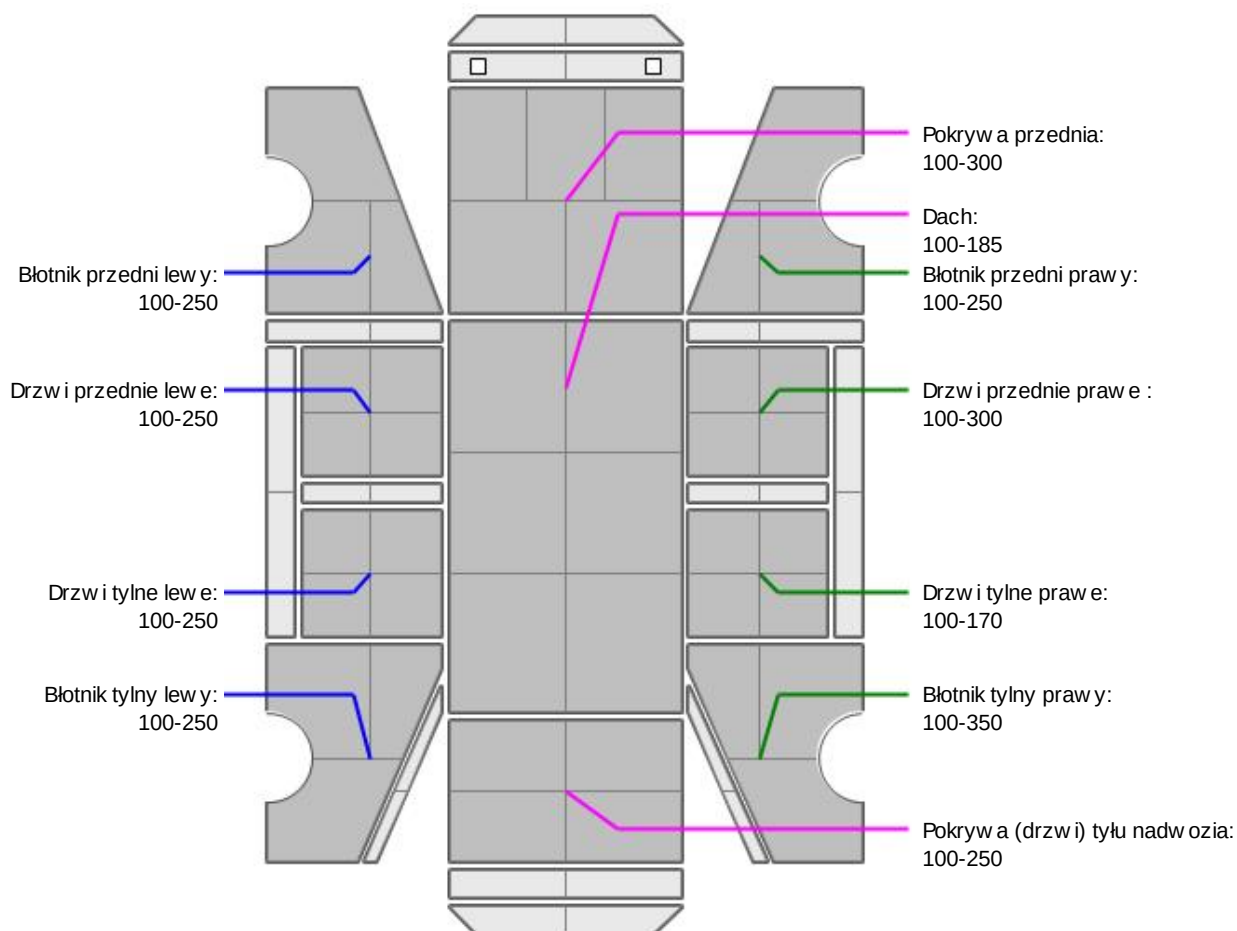
### KABINA KIEROWCY – Opis powłoki lakierowej

| L.p. | Nazwa elementu | L / P | Grubość powłoki [ $\mu\text{m}$ ] | Opis |
| 1 | Pokrywa przednia | | 100-300 | |
| 2 | Dach | | 100-185 | |
| 3 | Błotnik przedni | L | 100-250 | |
| 4 | Drzwi przednie | L | 100-250 | |
| 5 | Drzwi tylne | L | 100-250 | |
| 6 | Błotnik tylny | L | 100-250 | |
| 7 | Błotnik przedni | P | 100-250 | |
| 8 | Drzwi przednie | P | 100-300 | |
| 9 | Drzwi tylne | P | 100-170 | |
| 10 | Błotnik tylny | P | 100-350 | |

Podane przedziały grubości powłoki lakierowej, dotyczą punktów pomiarowych. Nie mogą być traktowane jako gwarancja, że grubość powłoki lakierowej w innych punktach nie wykracza poza te przedziały. Pomiar powłoki lakierowej został wykonany urządzeniem będącym w posiadaniu rzeczoznawcy. Pomiar wykonany innym przyrządem może się różnić.
