## Poglądowy Raport Stanu Technicznego

Zadanie: Ocena stanu technicznego i określenie wartości rynkowej pojazdu

| DANE IDENTYFIKACYJNE POJAZDU | | Dane: [O] VI-2025 | |
|---|---|---|---|
| Marka: | <b>KIA</b> | Nr rejestracyjny: | <b>WL3356P</b> |
| Model pojazdu: | <b>Ceed 1.0 MR`18 E6</b> | Nr Info-Ekspert: | <b>052-01395</b> |

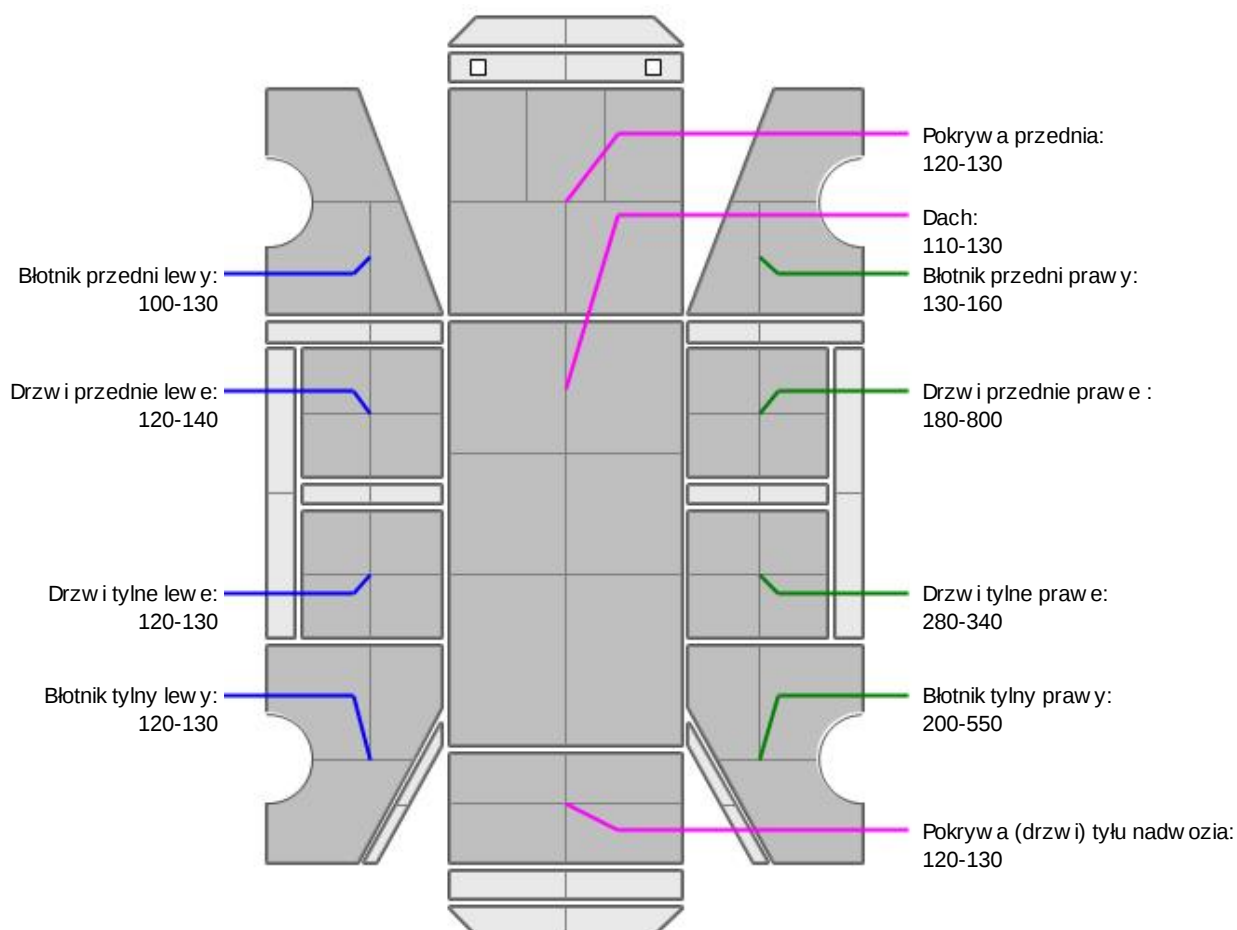
| L.p. | Nazwa elementu | L / P | Grubość powłoki [ $\mu\text{m}$ ] | Opis |
| 8 | Drzwi przednie | P | 180-800 | |
| 9 | Drzwi tylne | P | 280-340 | |
| 10 | Błotnik tylny | P | 200-550 | |

Podane przedziały grubości powłoki lakierowej, dotyczą punktów pomiarowych. Nie mogą być traktowane jako gwarancja, że grubość powłoki lakierowej w innych punktach nie wykracza poza te przedziały. Pomiar powłoki lakierowej został wykonany urządzeniem będącym w posiadaniu rzeczoznawcy. Pomiar wykonany innym przyrządem może się różnić.
