Nr zlecenia: 157/09/06/2025/CarArena STANDARD

## Poglądowy raport stanu technicznego

Zadanie: Ocena stanu technicznego i określenie wartości rynkowej pojazdu

| DANE IDENTYFIKACYJNE POJAZDU | | Dane: [O] VI-2025 | |
|---|---|---|---|
| Marka: | TOYOTA | Nr rejestracyjny: | PO5LT13 |

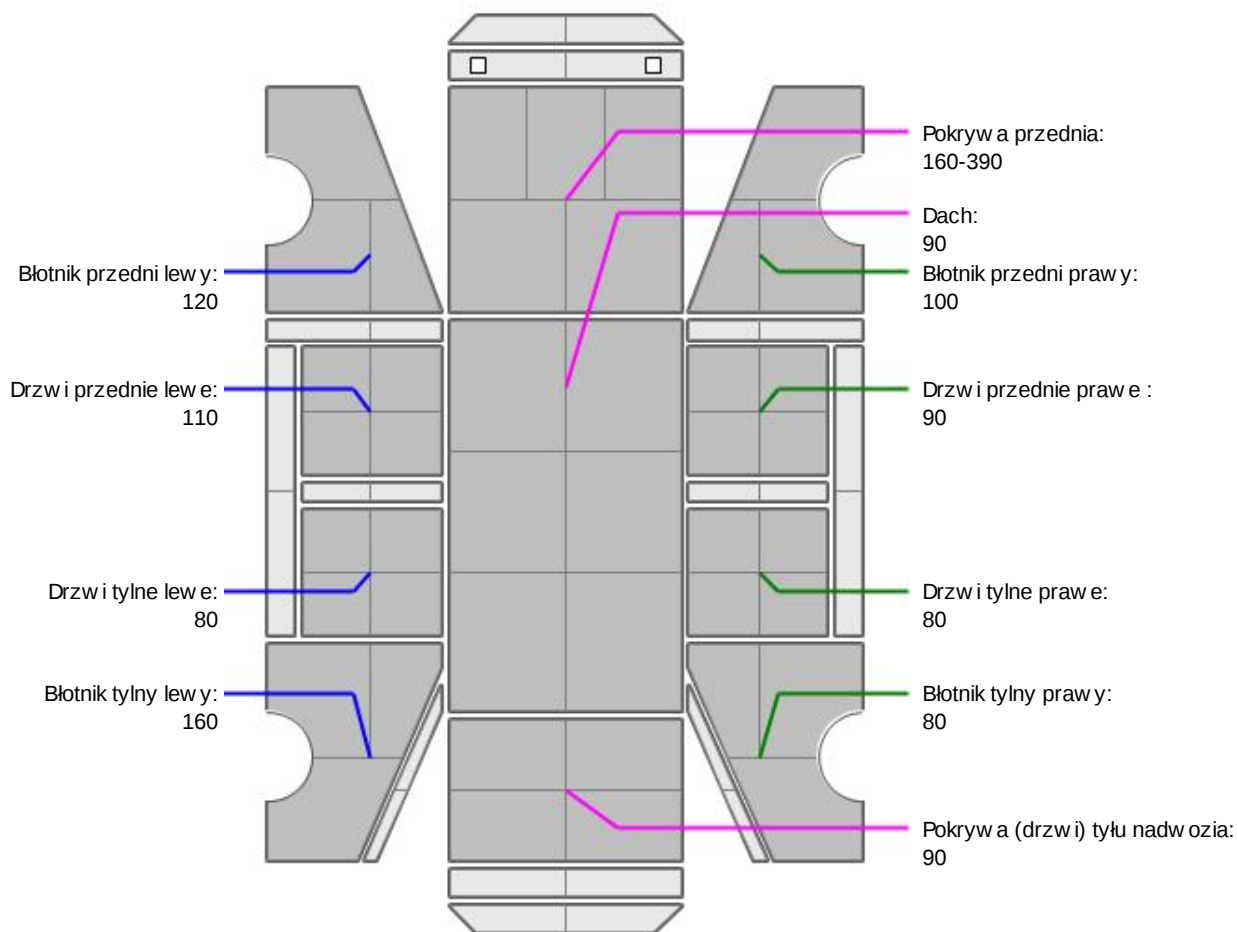
**KABINA KIEROWCY – Opis powłoki lakierowej**

| L.p. | Nazwa elementu | L / P | Grubość powłoki [μm] | Opis |
| 1 | Pokrywa przednia | | 160-390 | |
| 2 | Dach | | 90 | |
| 3 | Błotnik przedni | L | 120 | |
| 4 | Drzwi przednie | L | 110 | |
| 5 | Drzwi tylne | L | 80 | |
| 6 | Błotnik tylny | L | 160 | |
| 7 | Błotnik przedni | P | 100 | |
| 8 | Drzwi przednie | P | 90 | |
| 9 | Drzwi tylne | P | 80 | |
| 10 | Błotnik tylny | P | 80 | |
| 11 | Pokrywa (drzwi) tyłu nadwozia | | 90 | |

Podane przedziały grubości powłoki lakierowej, dotyczą punktów pomiarowych. Nie mogą być traktowane jako gwarancja, że grubość powłoki lakierowej w innych punktach nie wykracza poza te przedziały. Pomiar powłoki lakierowej został wykonany urządzeniem będącym w posiadaniu rzeczoznawcy. Pomiar wykonany innym przyrządem może się różnić.
