## Poglądowy Raport Stanu Technicznego

Zadanie: Ocena stanu technicznego i określenie wartości rynkowej pojazdu

| DANE IDENTYFIKACYJNE POJAZDU | | Dane: [D] VI-2025 | |
|---|---|---|---|
| Marka: | VOLKSWAGEN | Nr rejestracyjny: | WL6145N |
| Model pojazdu: | Caddy 2.0 TDI MR`15 E6 2.3t | Nr Info-Ekspert: | 040-08354 |

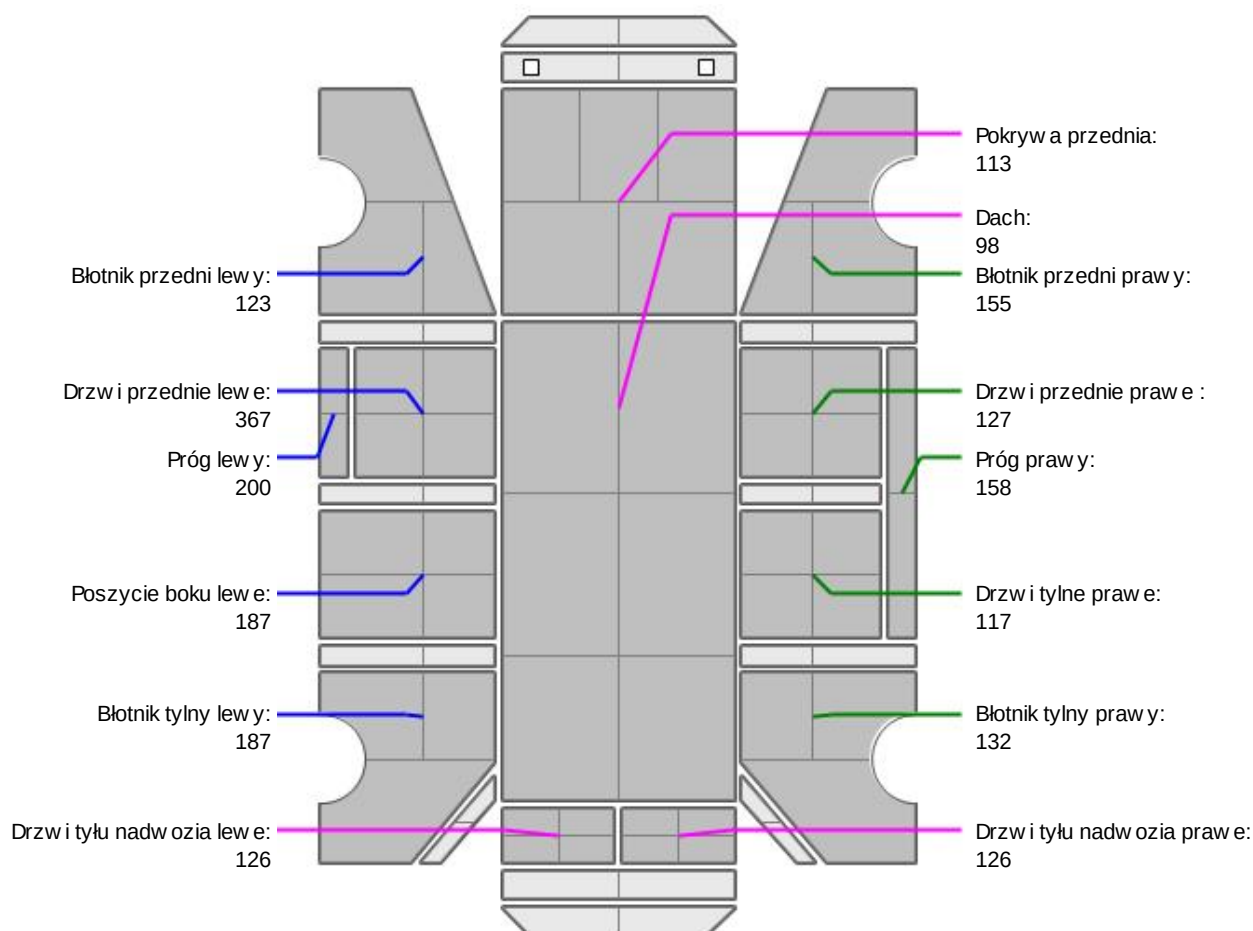
**NADWOZIE – Opis powłoki lakierowej**

| L.p. | Nazwa elementu | L / P | Grubość powłoki [μm] | Opis |
| 1 | Pokrywa przednia | | 113 | |
| 2 | Dach | | 98 | |
| 3 | Błotnik przedni | L | 123 | |
| 4 | Próg | L | 200 | |
| 5 | Drzwi przednie | L | 367 | |
| 6 | Poszycie boku | L | 187 | |
| 7 | Błotnik tylny | L | 187 | |
| 8 | Drzwi tyłu nadwozia | | 126 | |
| 9 | Błotnik przedni | P | 155 | |
| 10 | Próg | P | 158 | |
| 11 | Drzwi przednie | P | 127 | |
| 12 | Drzwi tylne | P | 117 | |
| 13 | Błotnik tylny | P | 132 | |
| 14 | Drzwi tyłu nadwozia | | 126 | |
