Nr zlecenia: 88/09/06/2025/CarArena STANDARD

## Poglądowy Raport Stanu Technicznego

Zadanie: Ocena stanu technicznego i określenie wartości rynkowej pojazdu

| DANE IDENTYFIKACYJNE POJAZDU | | Dane: [D] VI-2025 | |
|---|---|---|---|
| Model pojazdu: | <b>Crafter 35 TDI-CR MR`17 E6 3.5t</b> | Nr Info-Ekspert: | <b>040-08617</b> |

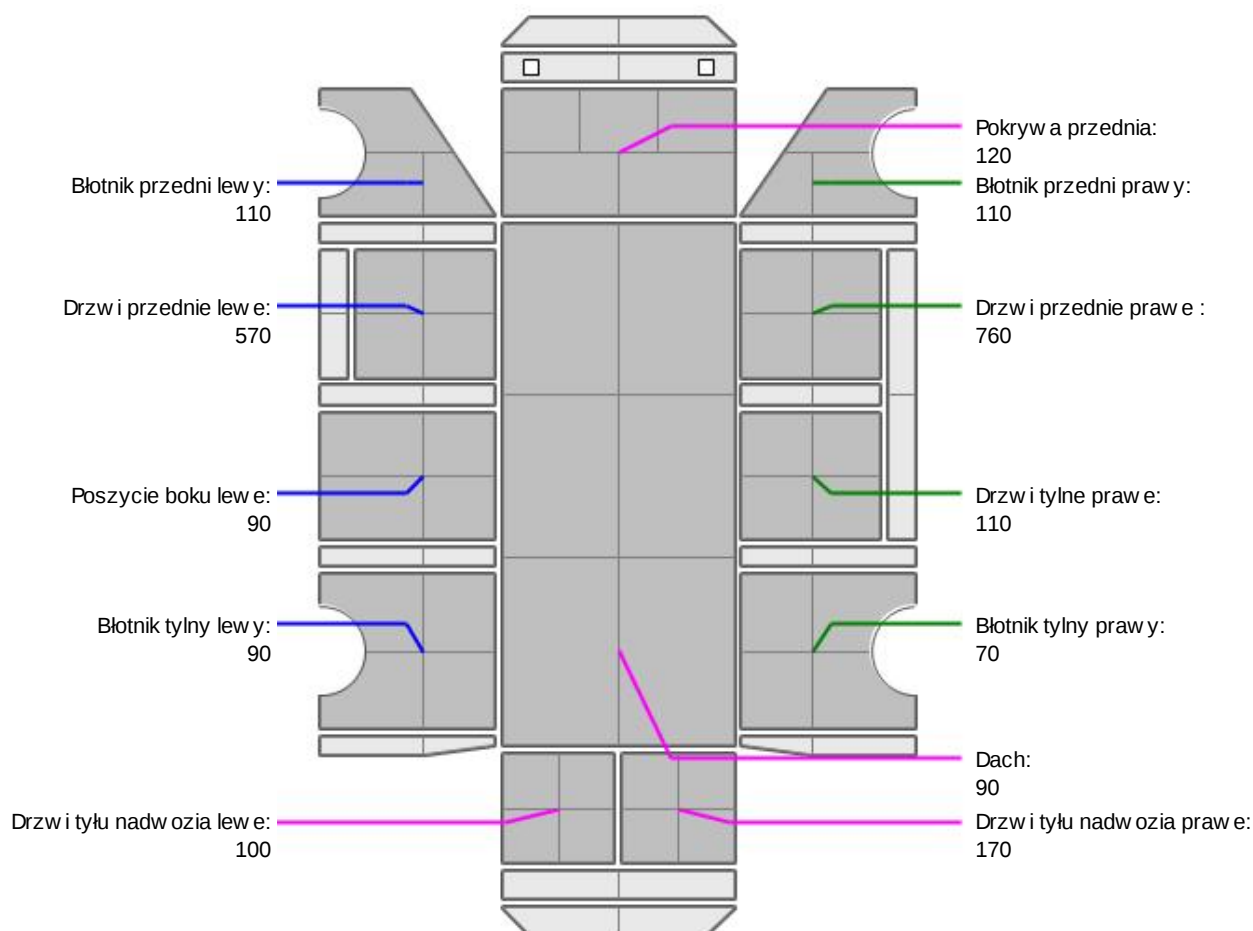
## NADWOZIE – Opis powłoki lakierowej

| L.p. | Nazwa elementu | L / P | Grubość powłoki<br>[ $\mu\text{m}$ ] | Opis |
| 1 | Pokrywa przednia | | 120 | |
| 2 | Dach | | 90 | |
| 3 | Błotnik przedni | L | 110 | |
| 4 | Drzwi przednie | L | 570 | |
| 5 | Poszycie boku | L | 90 | |
| 6 | Błotnik tylny | L | 90 | |
| 7 | Drzwi tyłu nadwozia | | 100 | |
| 8 | Błotnik przedni | P | 110 | |
| 9 | Drzwi przednie | P | 760 | |
| 10 | Drzwi tylne | P | 110 | |
| 11 | Błotnik tylny | P | 70 | |
| 12 | Drzwi tyłu nadwozia | | 170 | |

Podane przedziały grubości powłoki lakierowej, dotyczą punktów pomiarowych. Nie mogą być traktowane jako gwarancja, że grubość powłoki lakierowej w innych punktach nie wykracza poza te przedziały. Pomiar powłoki lakierowej został wykonany urządzeniem będącym w posiadaniu rzeczoznawcy. Pomiar wykonany innym przyrządem może się różnić.
