## Poglądowy raport stanu technicznego

Zadanie: Ocena stanu technicznego i określenie wartości rynkowej pojazdu

| DANE IDENTYFIKACYJNE POJAZDU | | Dane: [D] VI-2025 | |
|---|---|---|---|
| Marka: | MERCEDES-BENZ | Nr rejestracyjny: | WN1897S |
| Model pojazdu: | Citan 110 CDI MR`21 E6d 2.5t | Nr Info-Ekspert: | 022-11972 |

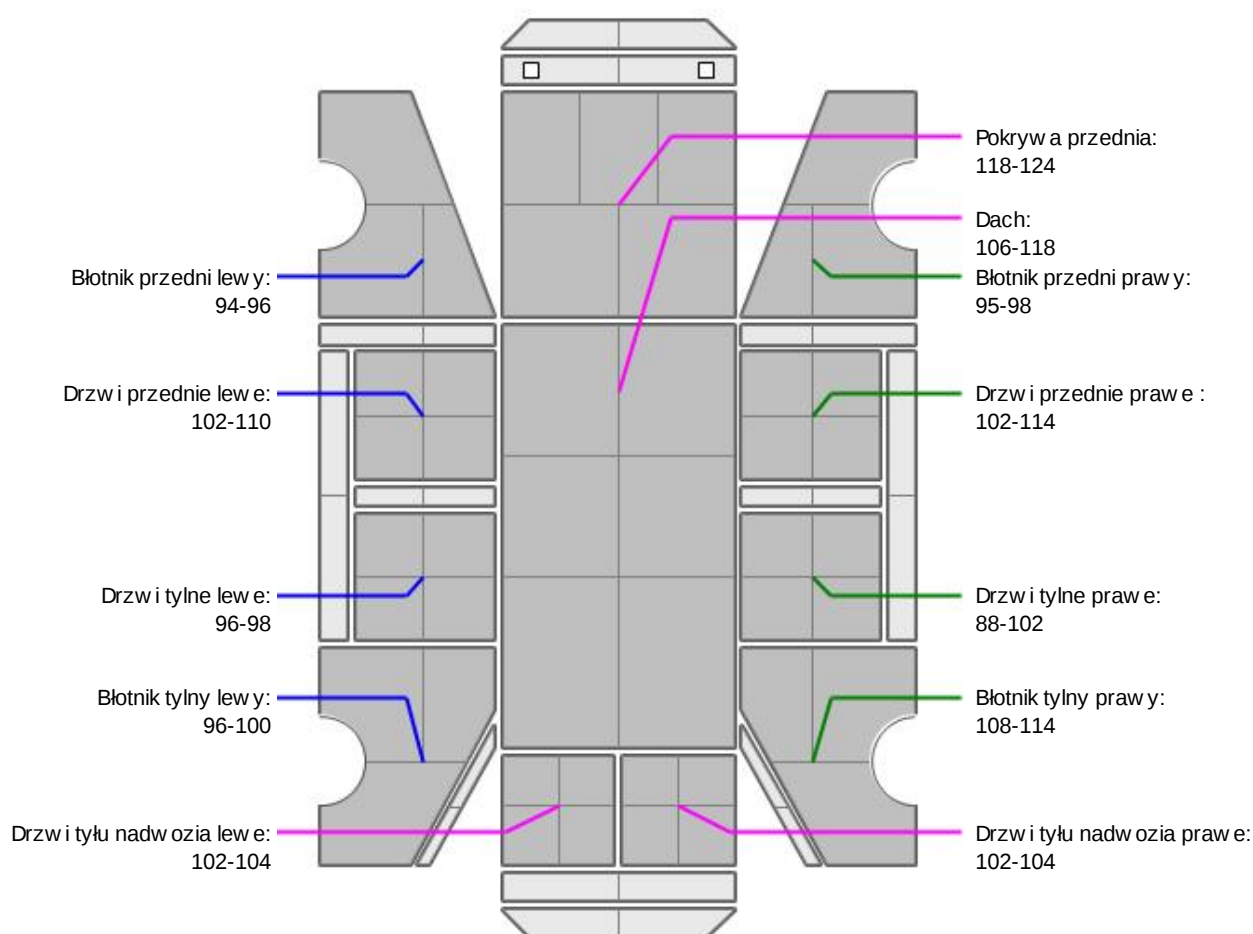
### NADWOZIE – Opis powłoki lakierowej

| L.p. | Nazwa elementu | L / P | Grubość powłoki [μm] | Opis |
| 1 | Pokrywa przednia | | 118-124 | |
| 2 | Dach | | 106-118 | |
| 3 | Błotnik przedni | L | 94-96 | |
| 4 | Drzwi przednie | L | 102-110 | |
| 5 | Drzwi tylne | L | 96-98 | |
| 6 | Błotnik tylny | L | 96-100 | |
| 7 | Drzwi tyłu nadwozia | | 102-104 | |
| 8 | Błotnik przedni | P | 95-98 | |

| 9 | Drzwi przednie | P | 102-114 | |
| 10 | Drzwi tylne | P | 88-102 | |
| 11 | Błotnik tylny | P | 108-114 | |
| 12 | Drzwi tyłu nadwozia | | 102-104 | |

Podane przedziały grubości powłoki lakierowej, dotyczą punktów pomiarowych. Nie mogą być traktowane jako gwarancja, że grubość powłoki lakierowej w innych punktach nie wykracza poza te przedziały. Pomiar powłoki lakierowej został wykonany urządzeniem będącym w posiadaniu rzeczoznawcy. Pomiar wykonany innym przyrządem może się różnić.
