Nr zlecenia: 107/17/06/2025/CarArena STANDARD

## Poglądowy raport stanu technicznego

Zadanie: Ocena stanu technicznego i określenie wartości rynkowej pojazdu

| DANE IDENTYFIKACYJNE POJAZDU | | Dane: [O] VI-2025 | |
|---|---|---|---|
| Model pojazdu: | Clio IV Grandtour dCi MR`17 E6 | Nr Info-Ekspert: | 031-08744 |

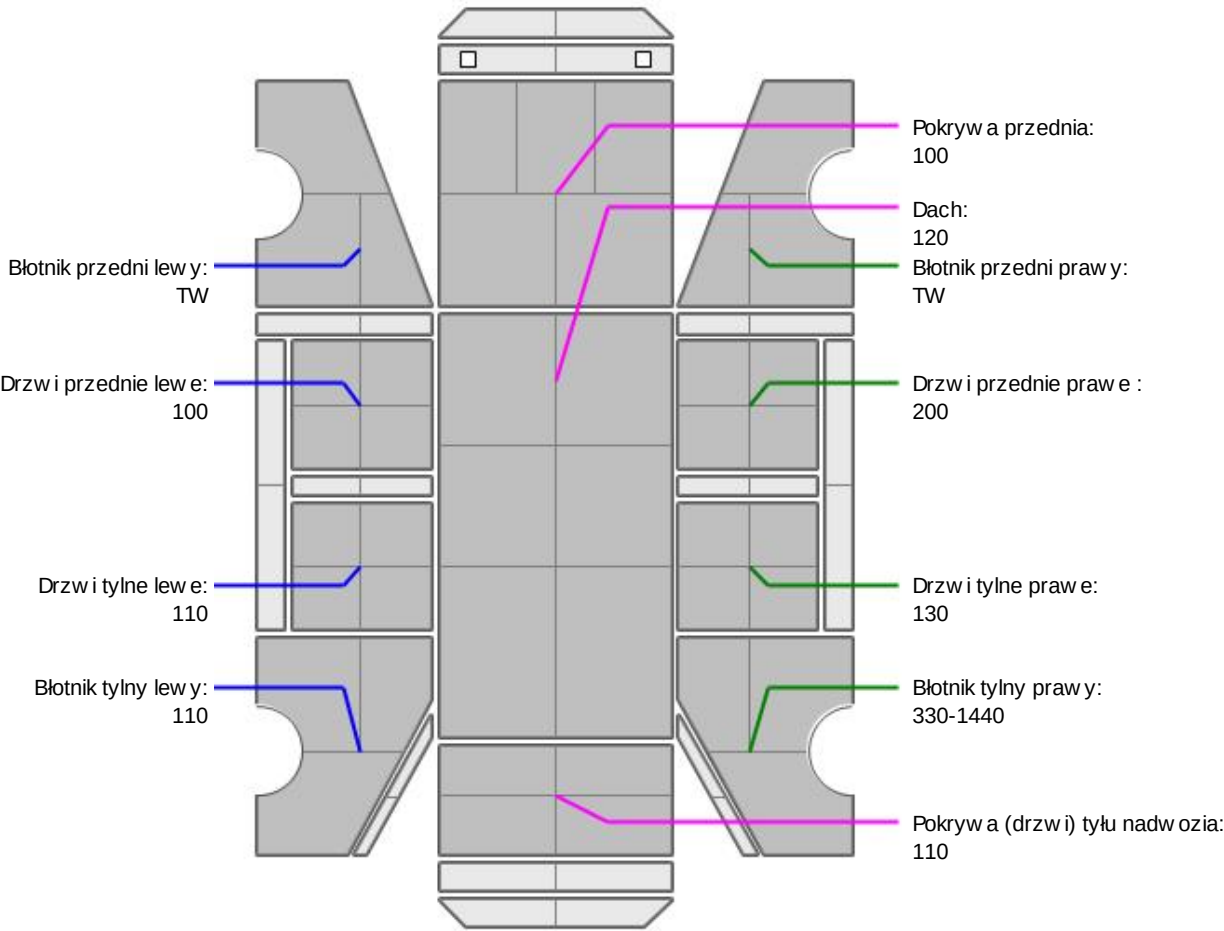
**NADWOZIE – Opis powłoki lakierowej**

| L.p. | Nazwa elementu | L / P | Grubość powłoki [µm] | Opis |
| 1 | Pokrywa przednia | | 100 | |
| 2 | Dach | | 120 | |
| 3 | Błotnik przedni | L | TW | |
| 4 | Drzwi przednie | L | 100 | |
| 5 | Drzwi tylne | L | 110 | |
| 6 | Błotnik tylny | L | 110 | |
| 7 | Błotnik przedni | P | TW | |
| 8 | Drzwi przednie | P | 200 | |
| 9 | Drzwi tylne | P | 130 | |

| 10 | Błotnik tylny | P | 330-1440 | |
| 11 | Pokrywa (drzwi) tyłu nadwozia | | 110 | |
