## Poglądowy Raport Stanu Technicznego

Zadanie: Ocena stanu technicznego i określenie wartości rynkowej pojazdu

| DANE IDENTYFIKACYJNE POJAZDU | | Dane: [O] VI-2025 | |
|---|---|---|---|
| Marka: | TOYOTA | Nr rejestracyjny: | PO7XE55 |
| Model pojazdu: | Corolla 2.0 Hybrid MR`19 E6 | Nr Info-Ekspert: | 037-03166 |

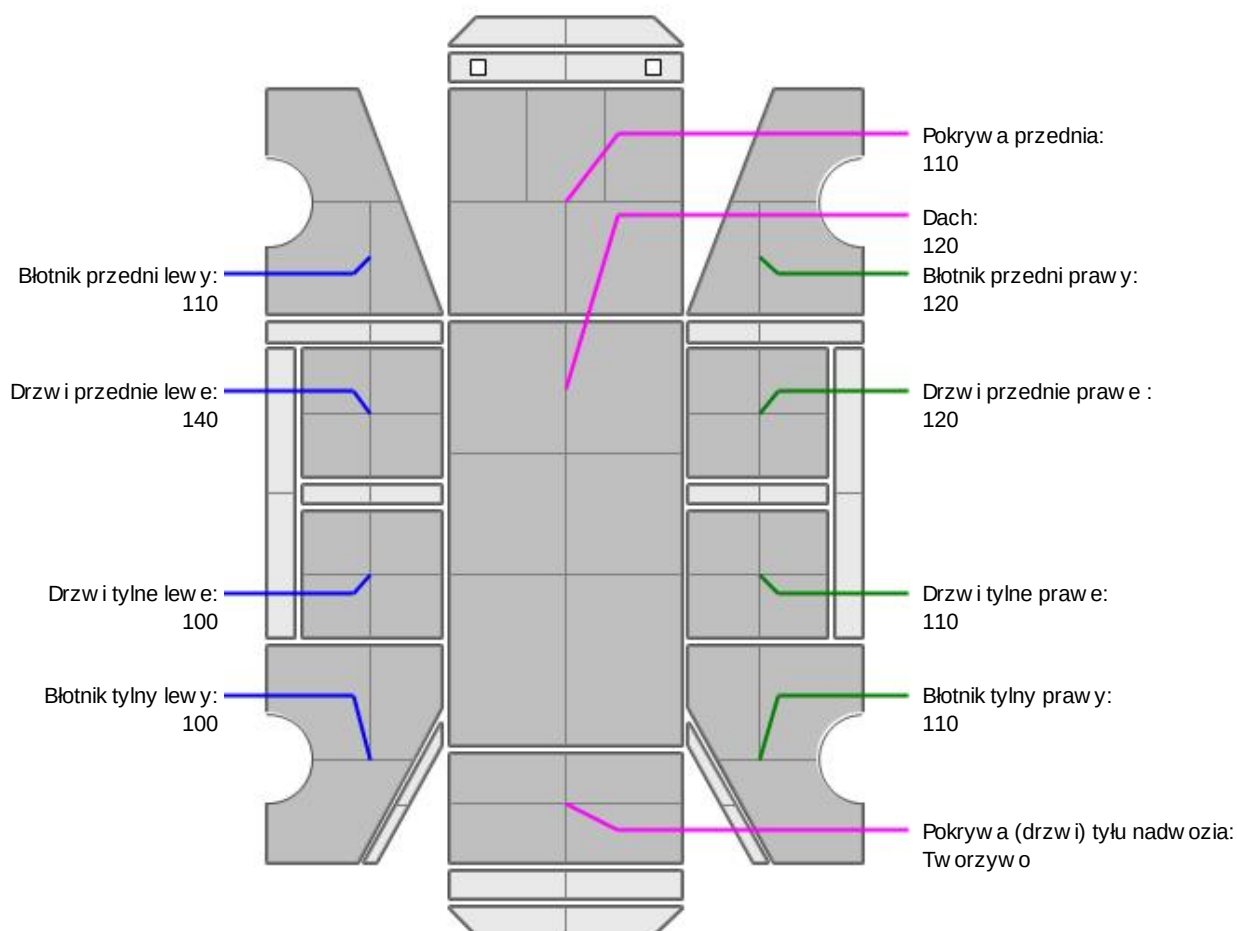
## NADWOZIE – Opis powłoki lakierowej

| L.p. | Nazwa elementu | L / P | Grubość powłoki [μm] | Opis |
| 1 | Pokrywa przednia | | 110 | |
| 2 | Dach | | 120 | |
| 3 | Błotnik przedni | L | 110 | |
| 4 | Drzwi przednie | L | 140 | |
| 5 | Drzwi tylne | L | 100 | |
| 6 | Błotnik tylny | L | 100 | |
| 7 | Błotnik przedni | P | 120 | |
| 8 | Drzwi przednie | P | 120 | |
| 9 | Drzwi tylne | P | 110 | |
| 10 | Błotnik tylny | P | 110 | |
| 11 | Pokrywa (drzwi) tyłu nadwozia | | Tworzywo | |

Podane przedziały grubości powłoki lakierowej, dotyczą punktów pomiarowych. Nie mogą być traktowane jako gwarancja, że grubość powłoki lakierowej w innych punktach nie wykracza poza te przedziały. Pomiar powłoki lakierowej został wykonany urządzeniem będącym w posiadaniu rzeczoznawcy. Pomiar wykonany innym przyrządem może się różnić.
