Nr zlecenia: 119/17/06/2025/CarArena STANDARD

## P o g l ą d o w y   R a p o r t   S t a n u   T e c h n i c z n e g o

Zadanie: Ocena stanu technicznego i określenie wartości rynkowej pojazdu

| DANE IDENTYFIKACYJNE POJAZDU | | Dane: [O] VI-2025 | |
|---|---|---|---|
| Model pojazdu: | <b>Fabia III 1.0 MR`15 E6</b> | Nr Info-Ekspert: | <b>034-02805</b> |

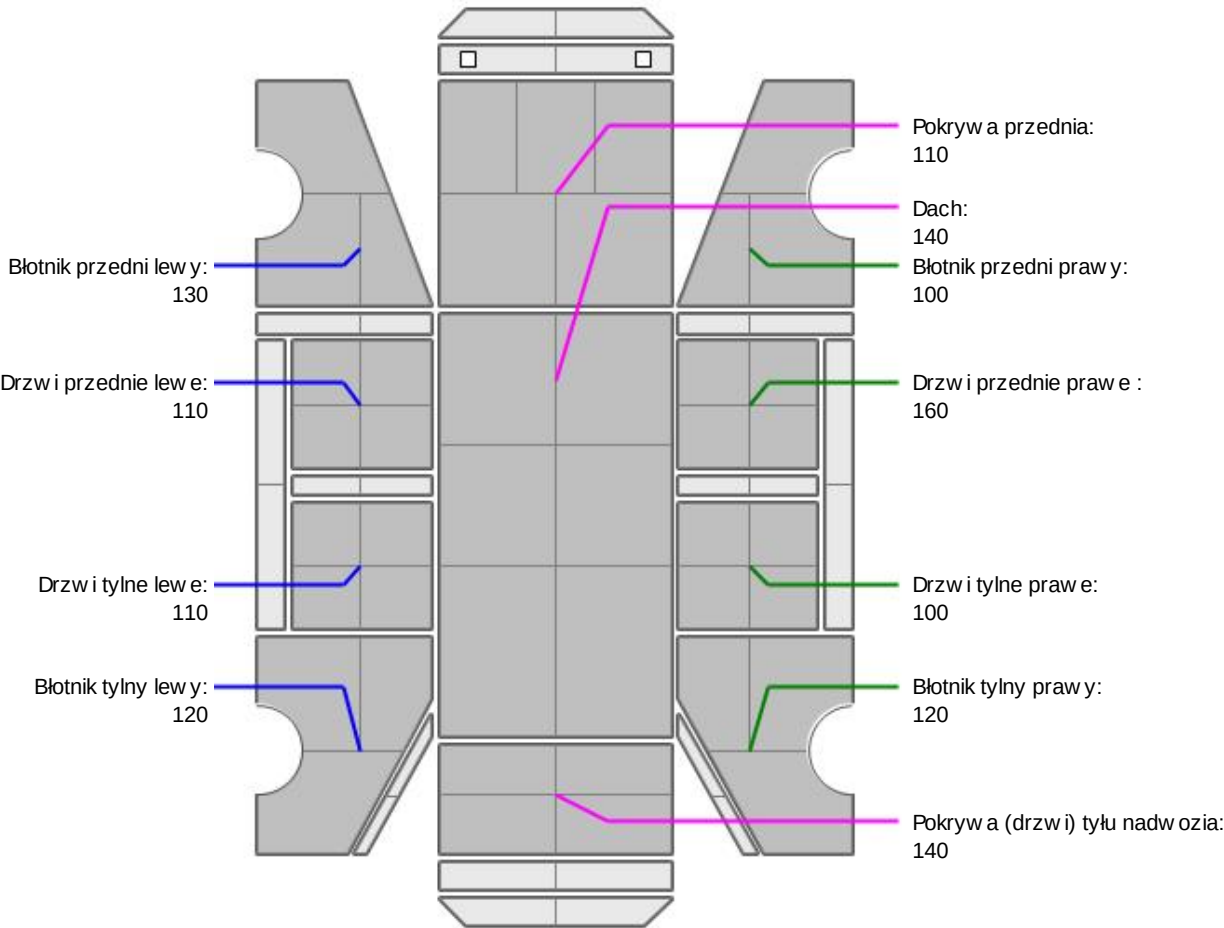
NADWOZIE – Opis powłoki lakierowej

| L.p. | Nazwa elementu | L / P | Grubość powłoki [µm] | Opis |
| 1 | Pokrywa przednia | | 110 | |
| 2 | Dach | | 140 | |
| 3 | Błotnik przedni | L | 130 | |
| 4 | Drzwi przednie | L | 110 | |
| 5 | Drzwi tylne | L | 110 | |
| 6 | Błotnik tylny | L | 120 | |

| 7 | Błotnik przedni | P | 100 | |
| 8 | Drzwi przednie | P | 160 | |
| 9 | Drzwi tylne | P | 100 | |
| 10 | Błotnik tylny | P | 120 | |
| 11 | Pokrywa (drzwi) tyłu nadwozia | | 140 | |
