## Poglądowy Raport Stanu Technicznego

Zadanie: Ocena stanu technicznego i określenie wartości rynkowej pojazdu

| DANE IDENTYFIKACYJNE POJAZDU | | Dane: [O] VI-2025 | |
|---|---|---|---|
| Marka: | OPEL | Nr rejestracyjny: | TK1130X |
| Model pojazdu: | Astra V Sports Tourer 1.6 CDTI MR`16 E6 | Nr Info-Ekspert: | 028-05972 |

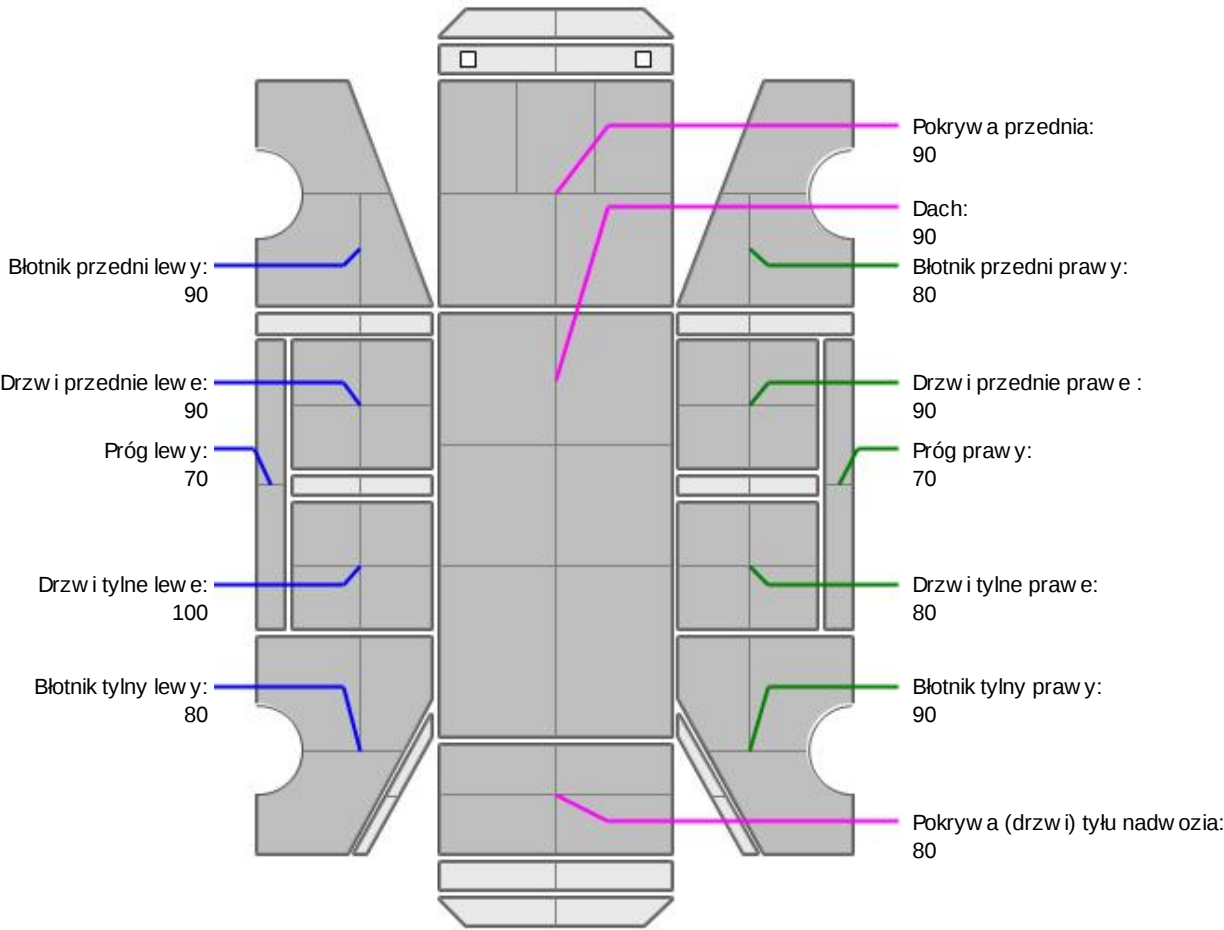
**NADWOZIE – Opis powłoki lakierowej**

| L.p. | Nazwa elementu | L / P | Grubość powłoki [µm] | Opis |

Podane przedziały grubości powłoki lakierowej, dotyczą punktów pomiarowych. Nie mogą być traktowane jako gwarancja, że grubość powłoki lakierowej w innych punktach nie wykracza poza te przedziały. Pomiar powłoki lakierowej został wykonany urządzeniem będącym w posiadaniu rzeczoznawcy. Pomiar wykonany innym przyrządem może się różnić.
