## Poglądowy Raport Stanu Technicznego

Zadanie: Ocena stanu technicznego i określenie wartości rynkowej pojazdu

| DANE IDENTYFIKACYJNE POJAZDU | | Dane: [T] VI-2025 | |
|---|---|---|---|
| Marka: | BMW | Nr rejestracyjny: | PZ2T100 |
| Model pojazdu: | X3 Diesel MR`22 E6d G01 | Nr Info-Ekspert: | 003-06398 |

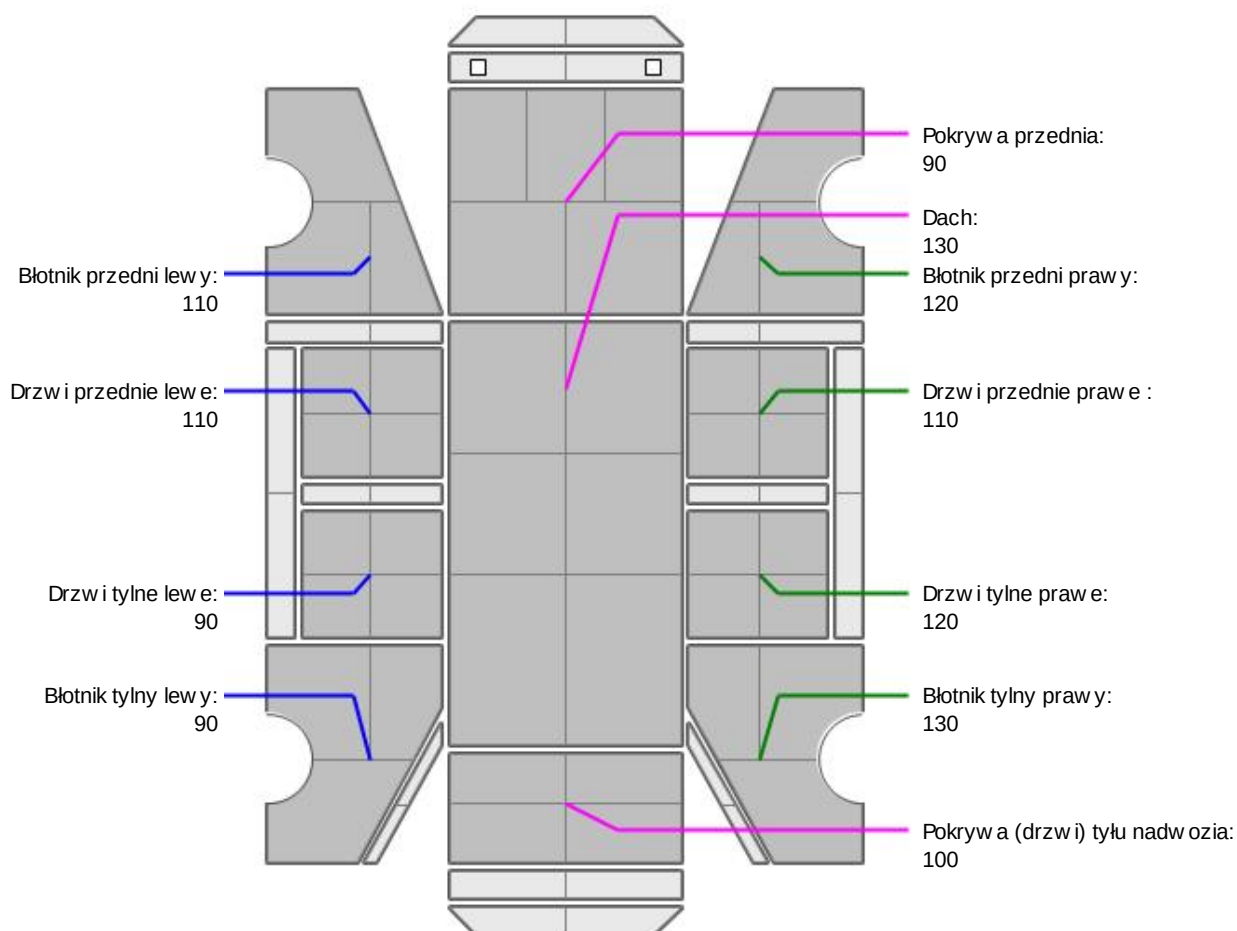
## NADWOZIE – Opis powłoki lakierowej

| L.p. | Nazwa elementu | L / P | Grubość powłoki [μm] | Opis |
| 1 | Pokrywa przednia | | 90 | |
| 2 | Dach | | 130 | |
| 3 | Błotnik przedni | L | 110 | |
| 4 | Drzwi przednie | L | 110 | |
| 5 | Drzwi tylne | L | 90 | |
| 6 | Błotnik tylny | L | 90 | |
| 7 | Błotnik przedni | P | 120 | |
| 8 | Drzwi przednie | P | 110 | |
| 9 | Drzwi tylne | P | 120 | |
| 10 | Błotnik tylny | P | 130 | |
| 11 | Pokrywa (drzwi) tyłu nadwozia | | 100 | |

Podane przedziały grubości powłoki lakierowej, dotyczą punktów pomiarowych. Nie mogą być traktowane jako gwarancja, że grubość powłoki lakierowej w innych punktach nie wykracza poza te przedziały. Pomiar powłoki lakierowej został wykonany urządzeniem będącym w posiadaniu rzeczoznawcy. Pomiar wykonany innym przyrządem może się różnić.
