## Poglądowy Raport Stanu Technicznego

Zadanie: Ocena stanu technicznego i określenie wartości rynkowej pojazdu

| DANE IDENTYFIKACYJNE POJAZDU | | Dane: [O] III-2025 | |
|---|---|---|---|
| Marka: | <b>BMW</b> | Nr rejestracyjny: | <b>DW1UT30</b> |
| Model pojazdu: | <b>530 Touring Diesel MR`21 E6d G31</b> | Nr Info-Ekspert: | <b>003-06331</b> |

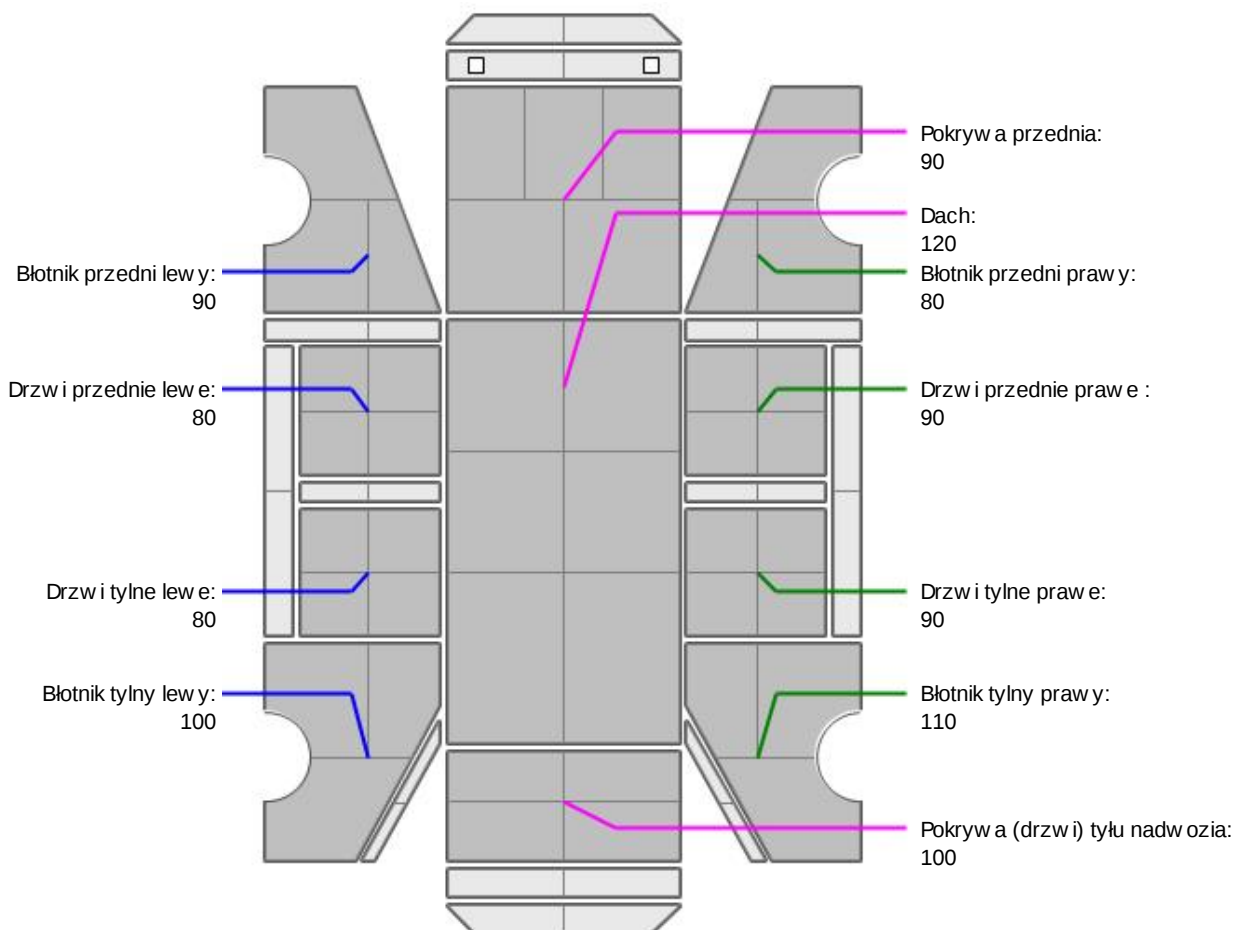
### NADWOZIE – Opis powłoki lakierowej

| L.p. | Nazwa elementu | L / P | Grubość powłoki [μm] | Opis |
| 1 | Pokrywa przednia | | 90 | |
| 2 | Dach | | 120 | |
| 3 | Błotnik przedni | L | 90 | |
| 4 | Drzwi przednie | L | 80 | |
| 5 | Drzwi tylne | L | 80 | |
| 6 | Błotnik tylny | L | 100 | |
| 7 | Błotnik przedni | P | 80 | |
| 8 | Drzwi przednie | P | 90 | |
| 9 | Drzwi tylne | P | 90 | |
| 10 | Błotnik tylny | P | 110 | |
| 11 | Pokrywa (drzwi) tyłu nadwozia | | 100 | |

Podane przedziały grubości powłoki lakierowej, dotyczą punktów pomiarowych. Nie mogą być traktowane jako gwarancja, że grubość powłoki lakierowej w innych punktach nie wykracza poza te przedziały. Pomiar powłoki lakierowej został wykonany urządzeniem będącym w posiadaniu rzeczoznawcy. Pomiar wykonany innym przyrządem może się różnić.
