Nr zlecenia: 89/30/06/2025/CarArena STANDARD

## Poglądowy raport stanu technicznego

Zadanie: Ocena stanu technicznego i określenie wartości rynkowej pojazdu

| DANE IDENTYFIKACYJNE POJAZDU | | Dane: [O] VII-2025 | |
|---|---|---|---|
| Marka: | BMW | Nr rejestracyjny: | PZ2T023 |

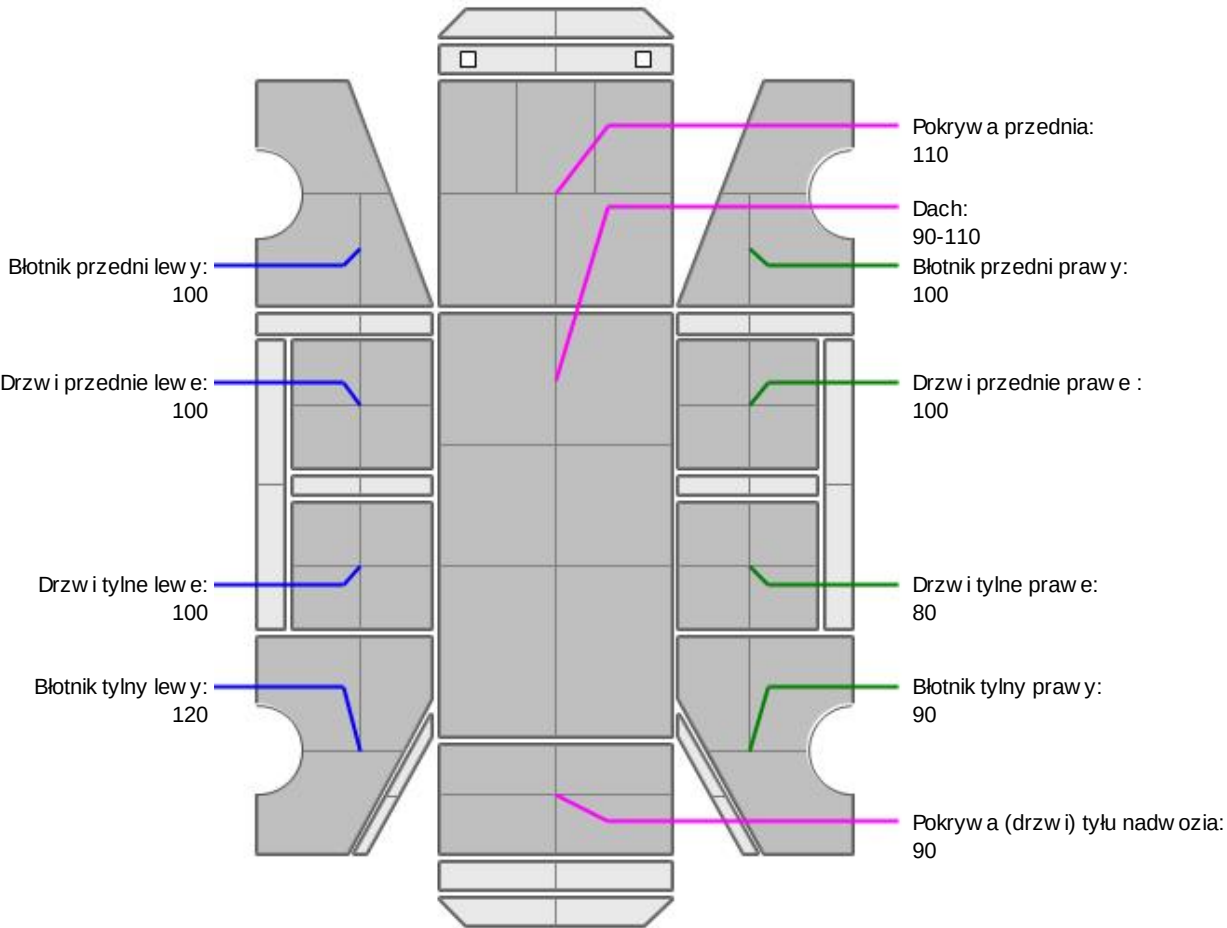
NADWOZIE – Opis powłoki lakierowej

| L.p. | Nazwa elementu | L / P | Grubość powłoki [µm] | Opis |
| 1 | Pokrywa przednia | | 110 | |
| 2 | Dach | | 90-110 | |
| 3 | Błotnik przedni | L | 100 | |
| 4 | Drzwi przednie | L | 100 | |

| 5 | Drzwi tylne | L | 100 | |
| 6 | Błotnik tylny | L | 120 | |
| 7 | Błotnik przedni | P | 100 | |
| 8 | Drzwi przednie | P | 100 | |
| 9 | Drzwi tylne | P | 80 | |
| 10 | Błotnik tylny | P | 90 | |
| 11 | Pokrywa (drzwi) tyłu nadwozia | | 90 | |

Podane przedziały grubości powłoki lakierowej, dotyczą punktów pomiarowych. Nie mogą być traktowane jako gwarancja, że grubość powłoki lakierowej w innych punktach nie wykracza poza te przedziały. Pomiar powłoki lakierowej został wykonany urządzeniem będącym w posiadaniu rzeczoznawcy. Pomiar wykonany innym przyrządem może się różnić.
