Nr zlecenia: 15/01/07/2025/CarArena STANDARD

## Poglądowy Raport Stanu Technicznego

Zadanie: Ocena stanu technicznego i określenie wartości rynkowej pojazdu

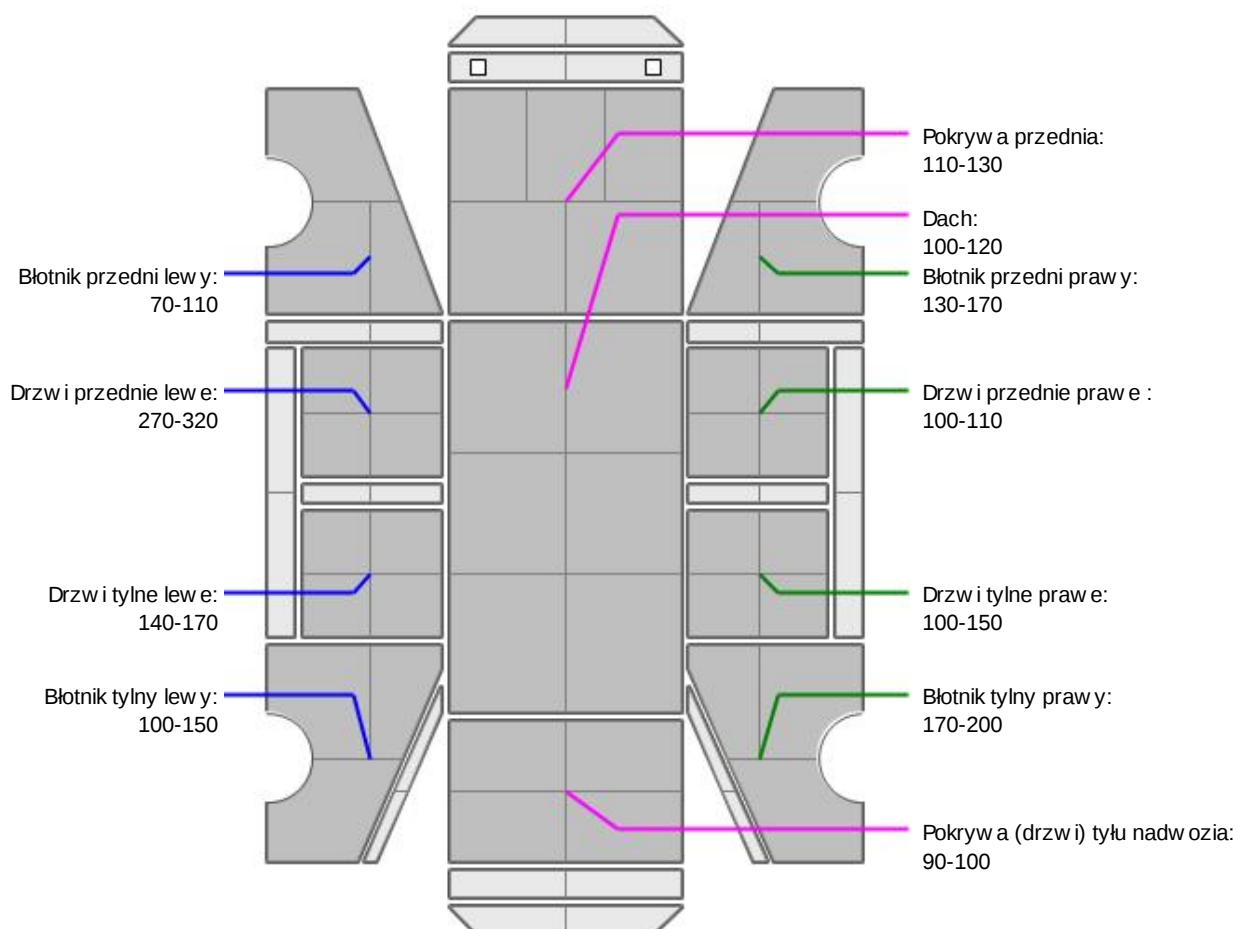
## KABINA KIEROWCY – Opis powłoki lakierowej

| L.p. | Nazwa elementu | L / P | Grubość powłoki [μm] | Opis |
| 1 | Pokrywa przednia | | 110-130 | |
| 2 | Dach | | 100-120 | |
| 3 | Błotnik przedni | L | 70-110 | |
| 4 | Drzwi przednie | L | 270-320 | |
| 5 | Drzwi tylne | L | 140-170 | |
| 6 | Błotnik tylny | L | 100-150 | |
| 7 | Błotnik przedni | P | 130-170 | |
| 8 | Drzwi przednie | P | 100-110 | |
| 9 | Drzwi tylne | P | 100-150 | |
| 10 | Błotnik tylny | P | 170-200 | |
| 11 | Pokrywa (drzwi) tyłu nadwozia | | 90-100 | |

Podane przedziały grubości powłoki lakierowej, dotyczą punktów pomiarowych. Nie mogą być traktowane jako gwarancja, że grubość powłoki lakierowej w innych punktach nie wykracza poza te przedziały. Pomiar powłoki lakierowej został wykonany urządzeniem będącym w posiadaniu rzeczoznawcy. Pomiar wykonany innym przyrządem może się różnić.
