## P o g l ą d o w y   R a p o r t   S t a n u   T e c h n i c z n e g o

Zadanie: Ocena stanu technicznego i określenie wartości rynkowej pojazdu

| DANE IDENTYFIKACYJNE POJAZDU | | Dane: [O] VII-2025 | |
|---|---|---|---|
| Marka: | SKODA | Nr rejestracyjny: | DW8F022 |
| Model pojazdu: | Fabia III 1.0 MR`15 E6 | Nr Info-Ekspert: | 034-02805 |

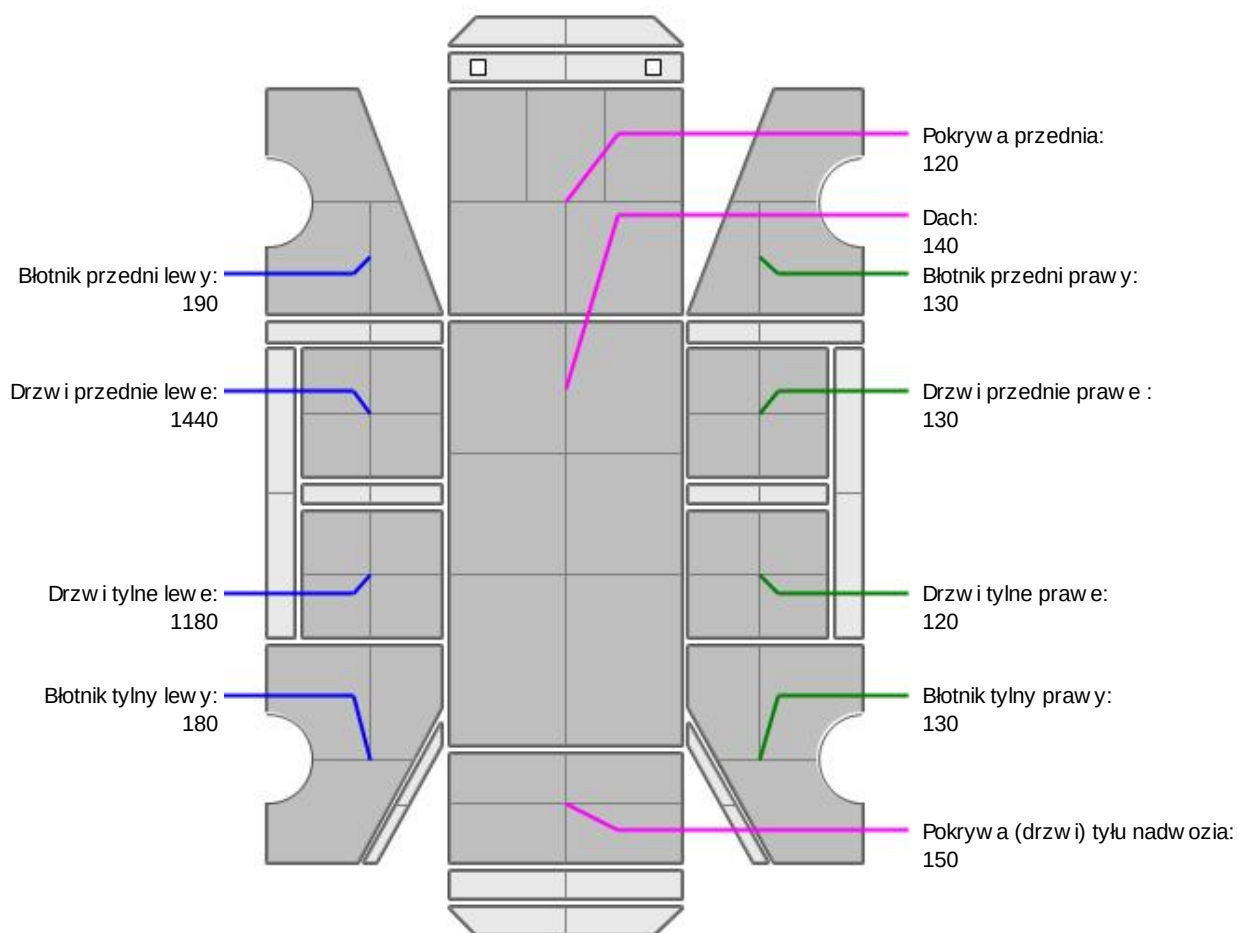
## NADWOZIE – Opis powłoki lakierowej

| L.p. | Nazwa elementu | L / P | Grubość powłoki [µm] | Opis |
| 1 | Pokrywa przednia | | 120 | |
| 2 | Dach | | 140 | |
| 3 | Błotnik przedni | L | 190 | |
| 4 | Drzwi przednie | L | 1440 | |
| 5 | Drzwi tylne | L | 1180 | |
| 6 | Błotnik tylny | L | 180 | |
| 7 | Błotnik przedni | P | 130 | |
| 8 | Drzwi przednie | P | 130 | |
| 9 | Drzwi tylne | P | 120 | |
| 10 | Błotnik tylny | P | 130 | |
| 11 | Pokrywa (drzwi) tyłu nadwozia | | 150 | |
