## P o g l ą d o w y   R a p o r t   S t a n u   T e c h n i c z n e g o

Zadanie: Ocena stanu technicznego i określenie wartości rynkowej pojazdu

| DANE IDENTYFIKACYJNE POJAZDU (*) | | Dane: [C] VII-2025 | |
|---|---|---|---|
| Marka: | MERCEDES-BENZ | Nr rejestracyjny: | SC9508C |
| Model pojazdu: | 1824 Axor E4 18.0t | Nr Info-Ekspert: | 022-07344 |

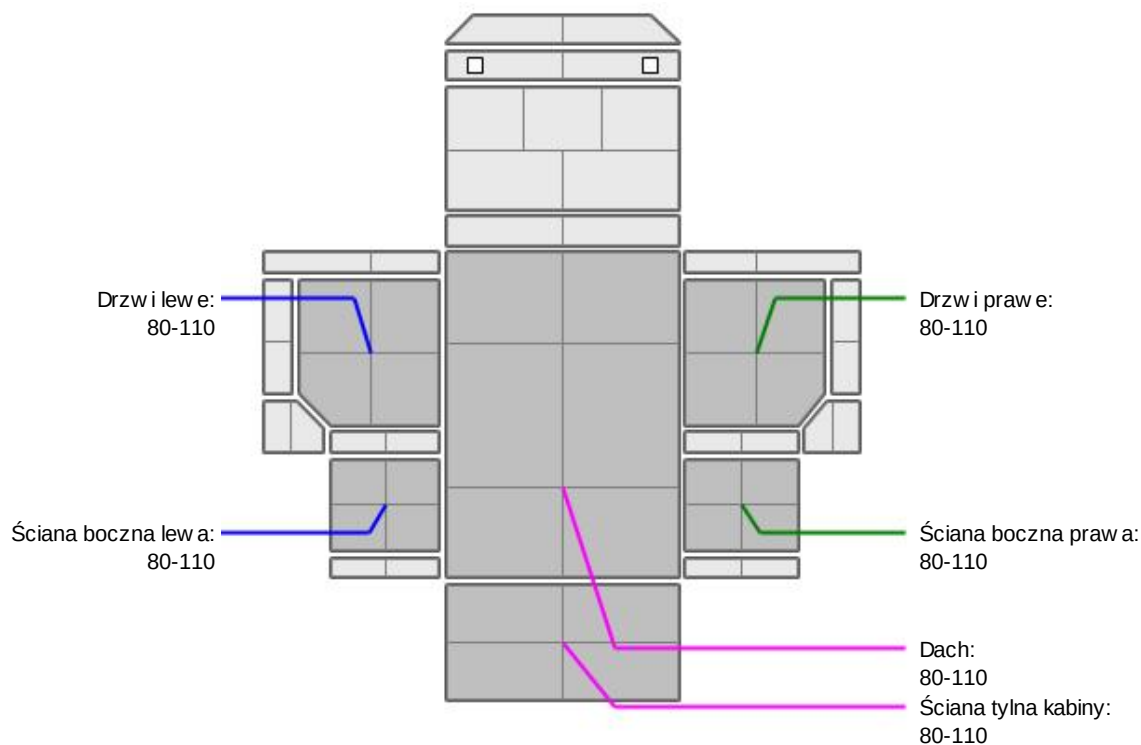
### KABINA KIEROWCY – Opis powłoki lakierowej

| L.p. | Nazwa elementu | L / P | Grubość powłoki [µm] | Opis |
| 1 | Dach | | 80-110 | |
| 2 | Drzwi | L | 80-110 | |
| 3 | Ściana boczna | L | 80-110 | |
| 4 | Drzwi | P | 80-110 | |
| 5 | Ściana boczna | P | 80-110 | |
| 6 | Ściana tylna kabiny | | 80-110 | |

Podane przedziały grubości powłoki lakierowej, dotyczą punktów pomiarowych. Nie mogą być traktowane jako gwarancja, że grubość powłoki lakierowej w innych punktach nie wykracza poza te przedziały. Pomiar powłoki lakierowej został wykonany urządzeniem będącym w posiadaniu rzeczoznawcy. Pomiar wykonany innym przyrządem może się różnić.
