Nr zlecenia: 06/02/07/2025/CarArena STANDARD

## P o g l ą d o w y   R a p o r t   S t a n u   T e c h n i c z n e g o

Zadanie: Ocena stanu technicznego i określenie wartości rynkowej pojazdu

| DANE IDENTYFIKACYJNE POJAZDU | | Dane: [O] VII-2025 | |
|---|---|---|---|
| Model pojazdu: | <b>A6 Avant 2.0 TDi MR`15 E6 4G</b> | Nr Info-Ekspert: | <b>002-02847</b> |

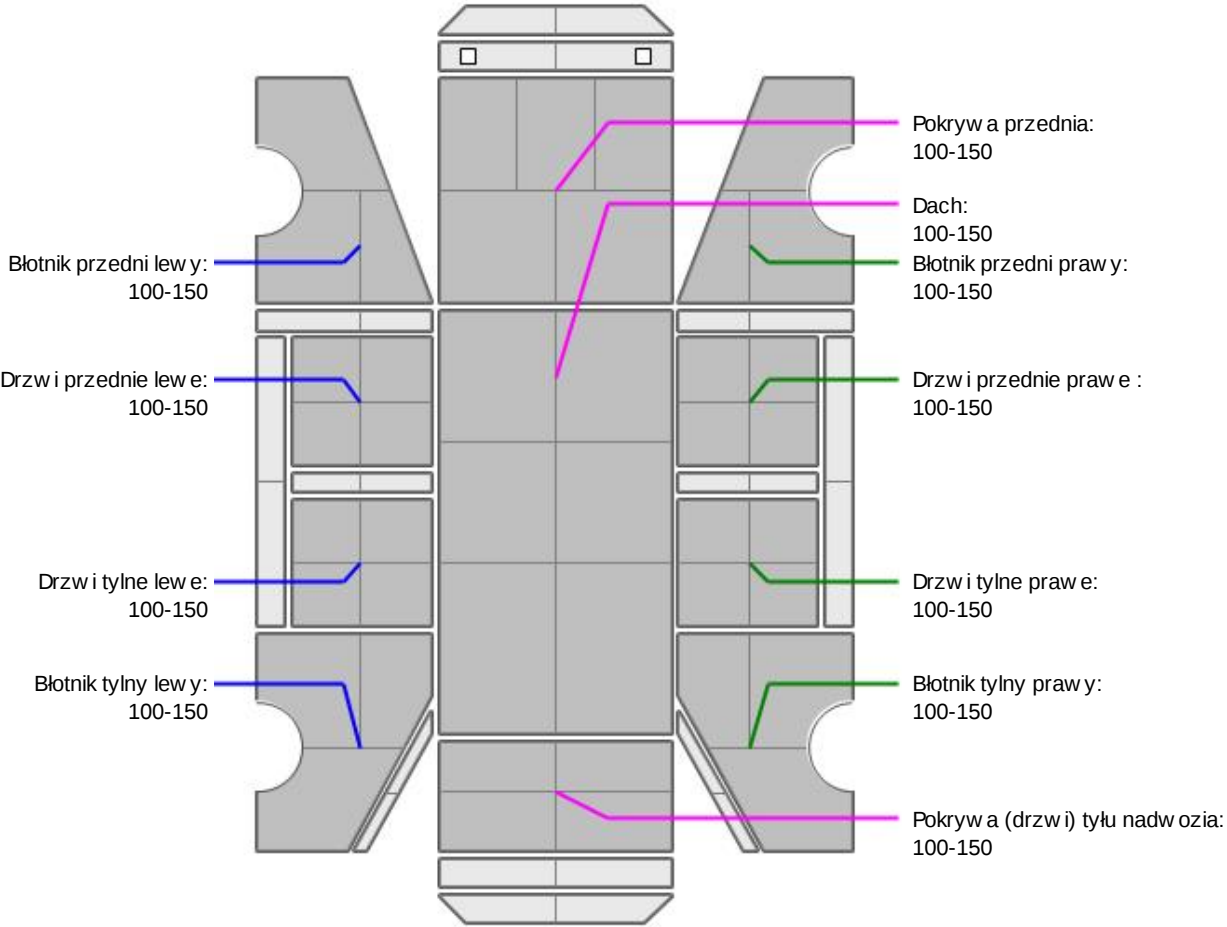
NADWOZIE – Opis powłoki lakierowej

| L.p. | Nazwa elementu | L / P | Grubość powłoki [µm] | Opis |
| 1 | Pokrywa przednia | | 100-150 | |

Podane przedziały grubości powłoki lakierowej, dotyczą punktów pomiarowych. Nie mogą być traktowane jako gwarancja, że grubość powłoki lakierowej w innych punktach nie wykracza poza te przedziały. Pomiar powłoki lakierowej został wykonany urządzeniem będącym w posiadaniu rzeczoznawcy. Pomiar wykonany innym przyrządem może się różnić.
