Nr zlecenia: 126/09/07/2025/CarArena STANDARD

## Poglądowy raport stanu technicznego

Zadanie: Ocena stanu technicznego i określenie wartości rynkowej pojazdu

| DANE IDENTYFIKACYJNE POJAZDU (*) | | Dane: [C] VII-2025 | |
|---|---|---|---|
| Marka: | MAN | Nr rejestracyjny: | WP9628F |

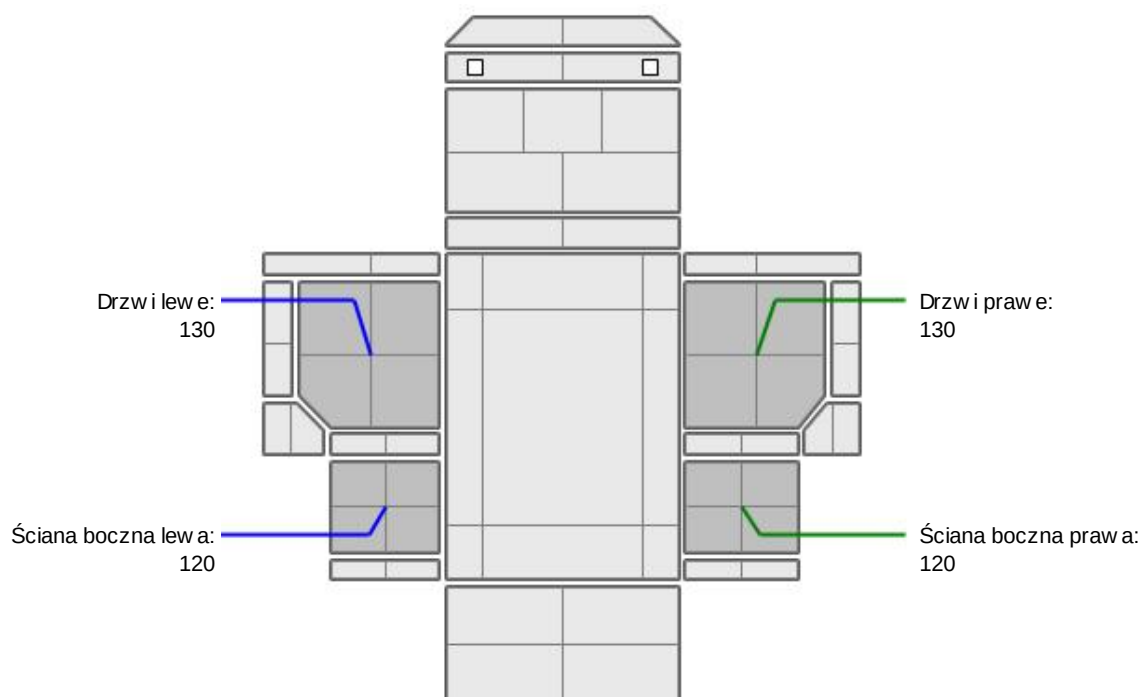
## KABINA KIEROWCY – Opis powłoki lakierowej

| L.p. | Nazwa elementu | L / P | Grubość powłoki [μm] | Opis |
| 1 | Drzwi | L | 130 | |
| 2 | Ściana boczna | L | 120 | |
| 3 | Drzwi | P | 130 | |
| 4 | Ściana boczna | P | 120 | |
