Nr zlecenia: 90/30/06/2025/CarArena STANDARD

## Poglądowy raport stanu technicznego

Zadanie: Ocena stanu technicznego i określenie wartości rynkowej pojazdu

| DANE IDENTYFIKACYJNE POJAZDU | | Dane: [O] VII-2025 | |
|---|---|---|---|
| Marka: | BMW | Nr rejestracyjny: | PZ460XR |

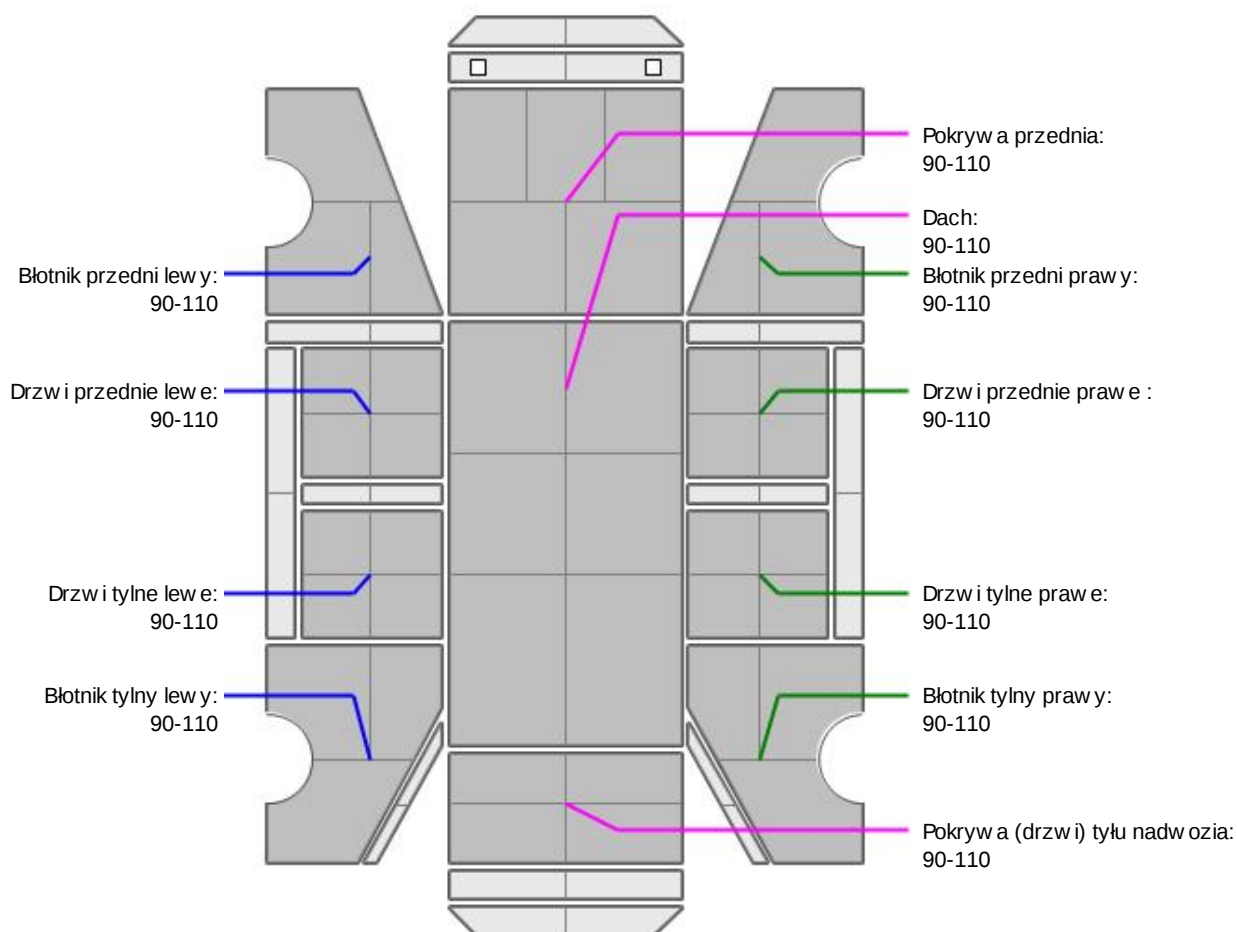
| L.p. | Nazwa elementu | L / P | Grubość powłoki [μm] | Opis |
| 1 | Pokrywa przednia | | 90-110 | |
| 2 | Dach | | 90-110 | |
| 3 | Błotnik przedni | L | 90-110 | |
| 4 | Drzwi przednie | L | 90-110 | |
| 5 | Drzwi tylne | L | 90-110 | |
| 6 | Błotnik tylny | L | 90-110 | |
| 7 | Błotnik przedni | P | 90-110 | |
| 8 | Drzwi przednie | P | 90-110 | |
| 9 | Drzwi tylne | P | 90-110 | |
| 10 | Błotnik tylny | P | 90-110 | |
| 11 | Pokrywa (drzwi) tyłu nadwozia | | 90-110 | |

Podane przedziały grubości powłoki lakierowej, dotyczą punktów pomiarowych. Nie mogą być traktowane jako gwarancja, że grubość powłoki lakierowej w innych punktach nie wykracza poza te przedziały. Pomiar powłoki lakierowej został wykonany urządzeniem będącym w posiadaniu rzeczoznawcy. Pomiar wykonany innym przyrządem może się różnić.
