Zadanie: ustalenie wartości rynkowej pojazdu

Marka: STAR

Model: 244 10.7t

Nr rejestracyjny: SK 245RU

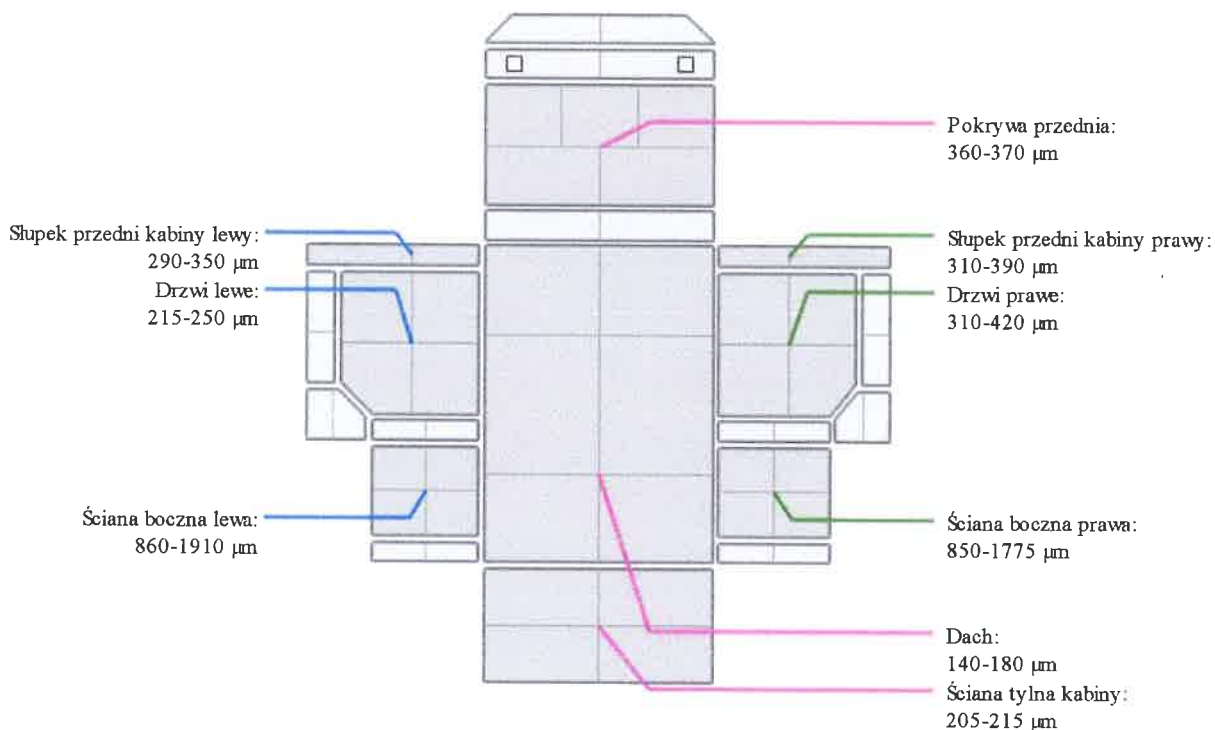
### OPIS POWŁOKI LAKIEROWEJ KABINY

| Kolor powłoki lakierowej kabiny | czerwony 1-warstwowy typu uni |

**KABINA KIEROWCY:** krótka, 2-miejscowa. Poszycia obłachowania zewnętrznego bez śladów uszkodzeń mechanicznych, ze śladami wcześniejszych napraw blacharsko-lakierniczych. Wnęki wewnętrzne kół skorodowane na wskroś, z ubytkami blach. Powłoka lakiernicza koloru czerwonego zmatowiała, z miejscowymi przebarwieniami. Wyposażenie wnętrza podniszczone. Wykładziny wewnętrzne zabrudzone. Poszycia tapicerskie foteli porozrywane, zabrudzone, poplamione.
