## Poglądowy raport stanu technicznego

Zadanie: Ocena stanu technicznego i określenie wartości rynkowej pojazdu

| DANE IDENTYFIKACYJNE POJAZDU | | Dane: [O] VII-2025 | |
|---|---|---|---|
| Marka: | BMW | Nr rejestracyjny: | PZ560XR |
| Model pojazdu: | 320 Diesel Mild Hybrid MR`19 E6d G20 | Nr Info-Ekspert: | 003-06016 |

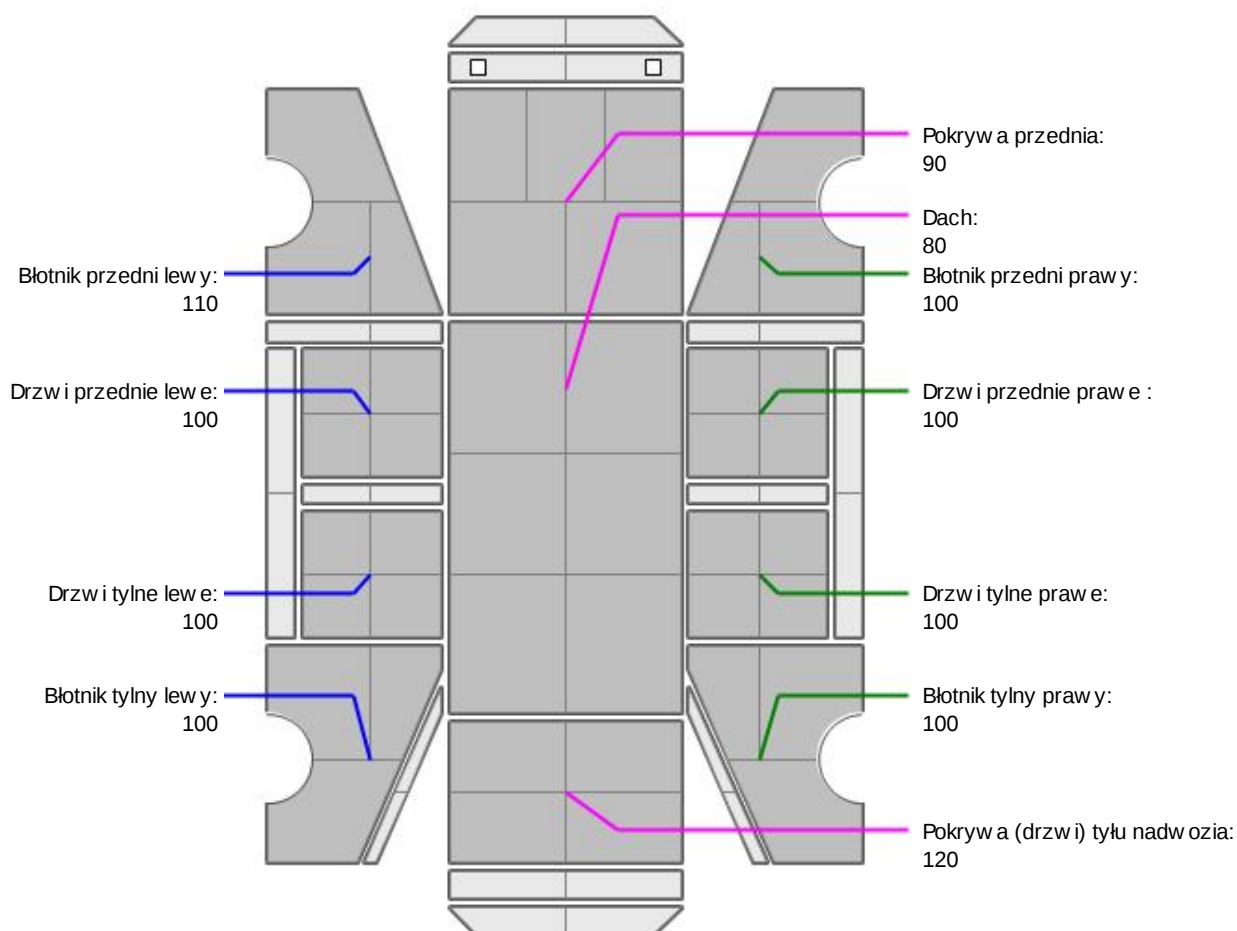
**KABINA KIEROWCY – Opis powłoki lakierowej**

| L.p. | Nazwa elementu | L / P | Grubość powłoki [μm] | Opis |
| 1 | Pokrywa przednia | | 90 | |
| 2 | Dach | | 80 | |
| 3 | Błotnik przedni | L | 110 | |
| 4 | Drzwi przednie | L | 100 | |
| 5 | Drzwi tylne | L | 100 | |
| 6 | Błotnik tylny | L | 100 | |
| 7 | Błotnik przedni | P | 100 | |
| 8 | Drzwi przednie | P | 100 | |
| 9 | Drzwi tylne | P | 100 | |
| 10 | Błotnik tylny | P | 100 | |
| 11 | Pokrywa (drzwi) tyłu nadwozia | | 120 | |

Podane przedziały grubości powłoki lakierowej, dotyczą punktów pomiarowych. Nie mogą być traktowane jako gwarancja, że grubość powłoki lakierowej w innych punktach nie wykracza poza te przedziały. Pomiar powłoki lakierowej został wykonany urządzeniem będącym w posiadaniu rzeczoznawcy. Pomiar wykonany innym przyrządem może się różnić.
