Nr zlecenia: 31/09/07/2025/CarArena STANDARD

## P o g l ą d o w y   R a p o r t   S t a n u   T e c h n i c z n e g o

Zadanie: Ocena stanu technicznego i określenie wartości rynkowej pojazdu

| DANE IDENTYFIKACYJNE POJAZDU | | Dane: [O] VII-2025 | |
|---|---|---|---|
| Model pojazdu: | 320 Touring Diesel Mild Hybrid MR`19 E6d G21 | Nr Info-Ekspert: | 003-06031 |

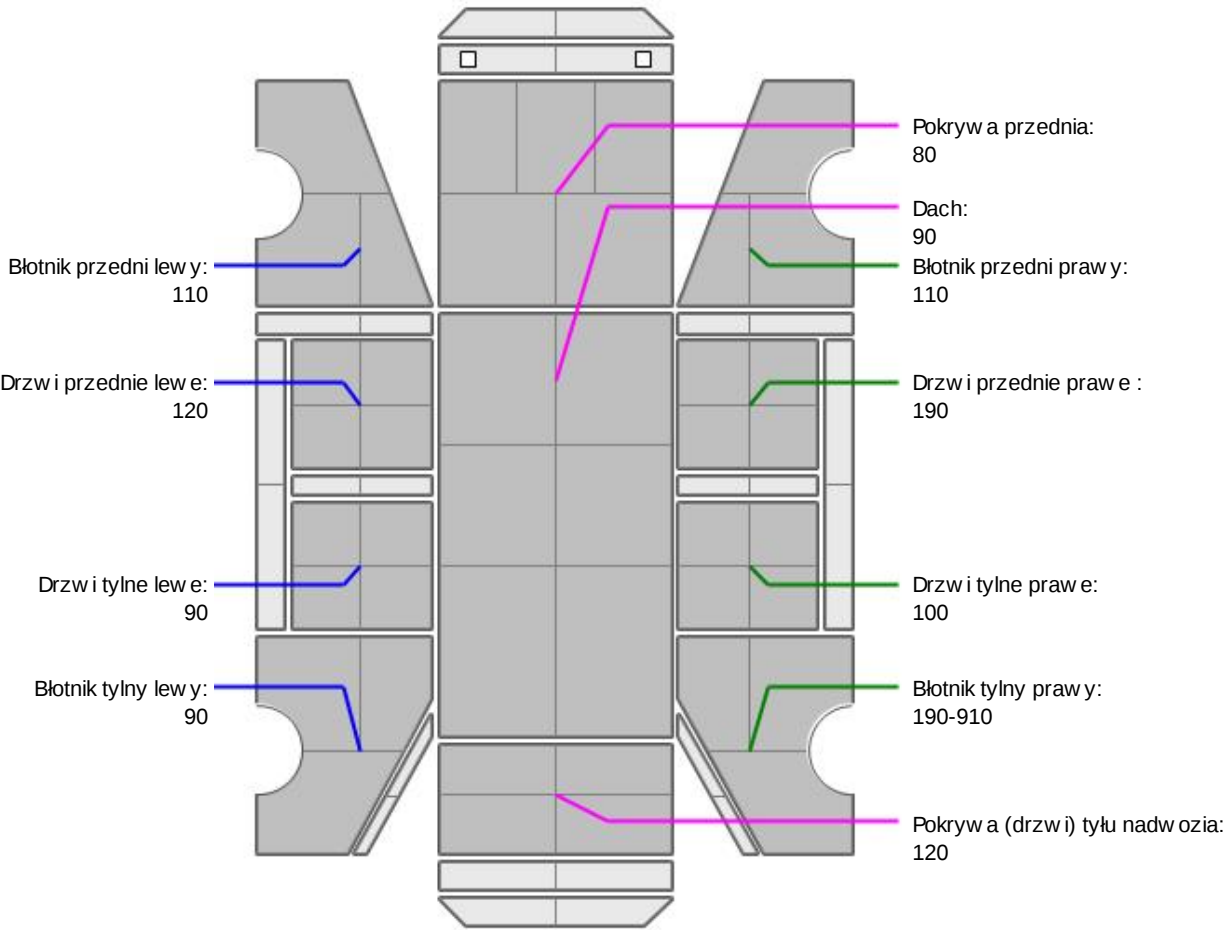
NADWOZIE – Opis powłoki lakierowej

| L.p. | Nazwa elementu | L / P | Grubość powłoki [µm] | Opis |
| 1 | Pokrywa przednia | | 80 | |
| 2 | Dach | | 90 | |
| 3 | Błotnik przedni | L | 110 | |
| 4 | Drzwi przednie | L | 120 | |
| 5 | Drzwi tylne | L | 90 | |
| 6 | Błotnik tylny | L | 90 | |
| 7 | Błotnik przedni | P | 110 | |
| 8 | Drzwi przednie | P | 190 | |

| 9 | Drzwi tylne | P | 100 | |
| 10 | Błotnik tylny | P | 190-910 | |
| 11 | Pokrywa (drzwi) tyłu nadwozia | | 120 | |

Podane przedziały grubości powłoki lakierowej, dotyczą punktów pomiarowych. Nie mogą być traktowane jako gwarancja, że grubość powłoki lakierowej w innych punktach nie wykracza poza te przedziały. Pomiar powłoki lakierowej został wykonany urządzeniem będącym w posiadaniu rzeczoznawcy. Pomiar wykonany innym przyrządem może się różnić.
