## Poglądowy Raport Stanu Technicznego

Zadanie: Ocena stanu technicznego i określenie wartości rynkowej pojazdu

| DANE IDENTYFIKACYJNE POJAZDU | | Dane: [O] VII-2025 | |
|---|---|---|---|
| Marka: | TOYOTA | Nr rejestracyjny: | GA067ES |
| Model pojazdu: | Avensis Wagon 2.0 Diesel MR`12 E5 | Nr Info-Ekspert: | 037-02385 |

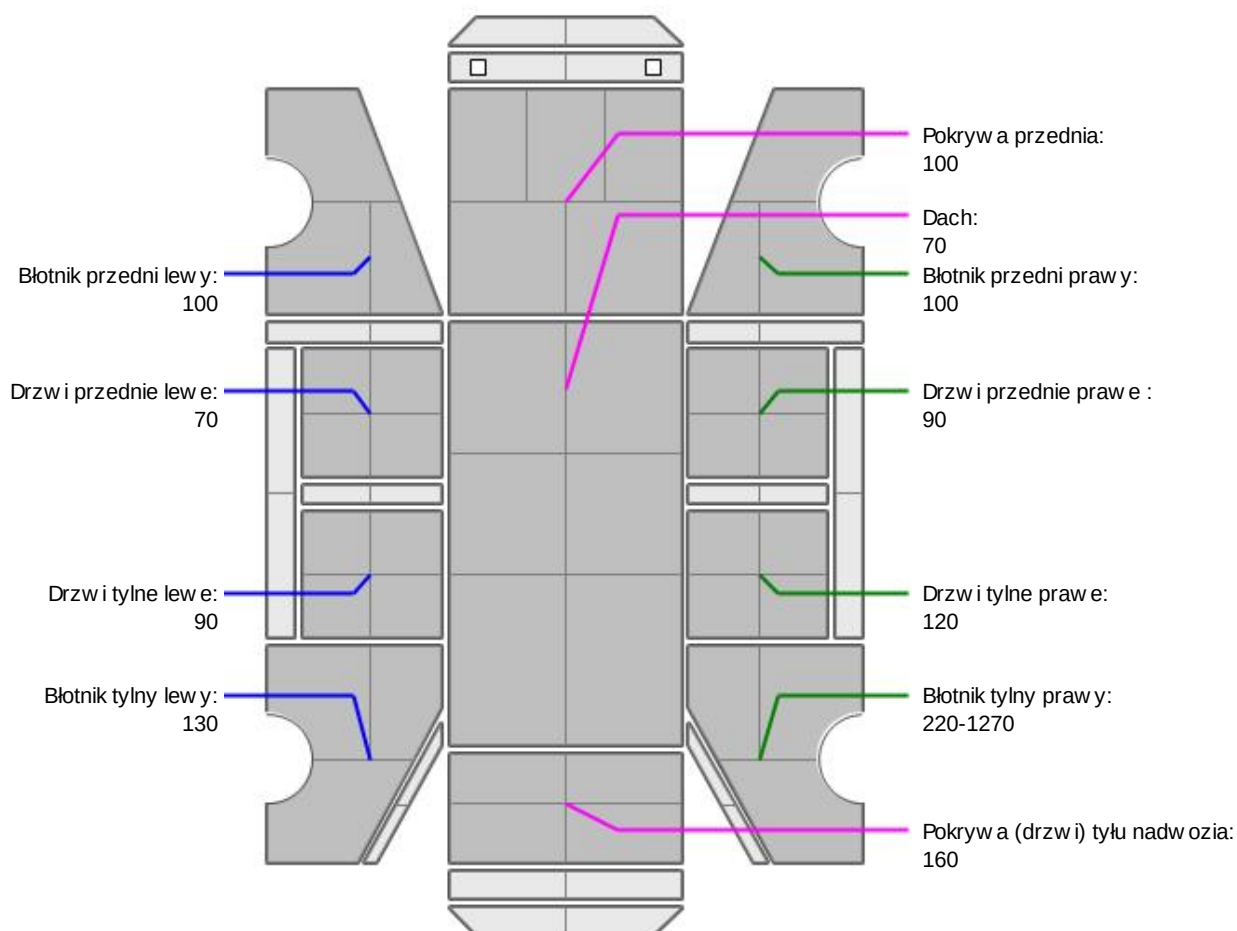
## NADWOZIE – Opis powłoki lakierowej

| L.p. | Nazwa elementu | L / P | Grubość powłoki [µm] | Opis |
| 1 | Pokrywa przednia | | 100 | |
| 2 | Dach | | 70 | |
| 3 | Błotnik przedni | L | 100 | |
| 4 | Drzwi przednie | L | 70 | |
| 5 | Drzwi tylne | L | 90 | |
| 6 | Błotnik tylny | L | 130 | |
| 7 | Błotnik przedni | P | 100 | |
| 8 | Drzwi przednie | P | 90 | |
| 9 | Drzwi tylne | P | 120 | |
| 10 | Błotnik tylny | P | 220-1270 | |
| 11 | Pokrywa (drzwi) tyłu nadwozia | | 160 | |

Podane przedziały grubości powłoki lakierowej, dotyczą punktów pomiarowych. Nie mogą być traktowane jako gwarancja, że grubość powłoki lakierowej w innych punktach nie wykracza poza te przedziały. Pomiar powłoki lakierowej został wykonany urządzeniem będącym w posiadaniu rzeczoznawcy. Pomiar wykonany innym przyrządem może się różnić.
