## Poglądowy raport stanu technicznego

Zadanie: Ocena stanu technicznego i określenie wartości rynkowej pojazdu

| DANE IDENTYFIKACYJNE POJAZDU (*) | | Dane: [C] VII-2025 | |
|---|---|---|---|
| Marka: | MERCEDES-BENZ | Nr rejestracyjny: | WW1601J |
| Model pojazdu: | ECONIC E5 26.0t | Nr Info-Ekspert: | 022-09544 |

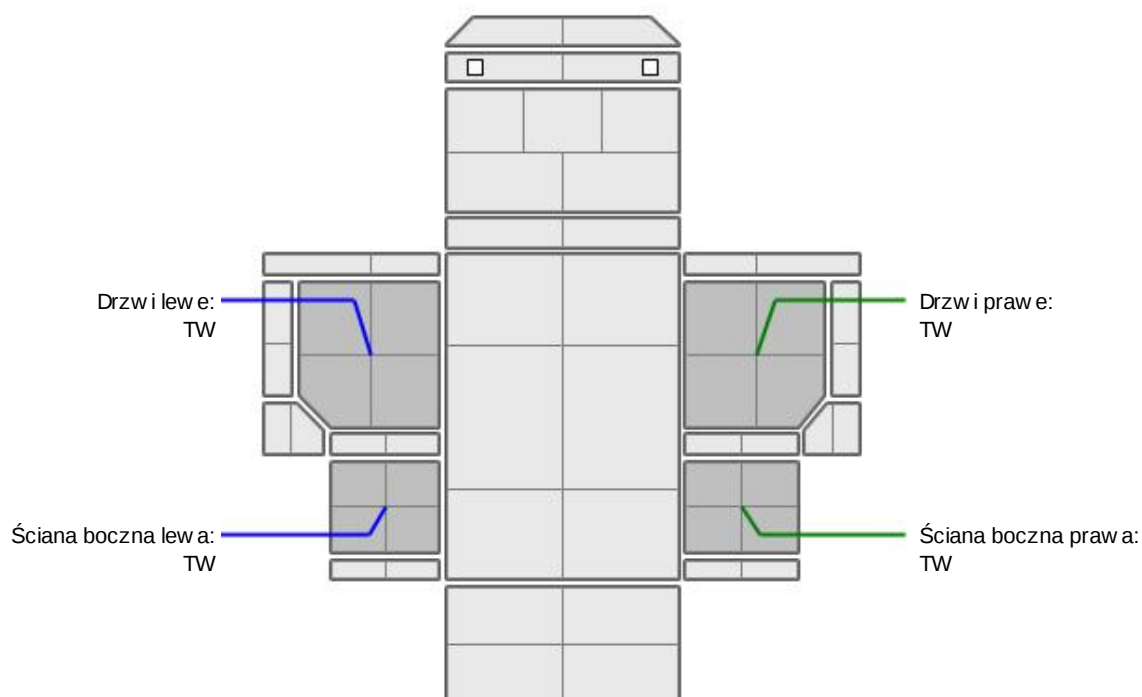
## KABINA KIEROWCY – Opis powłoki lakierowej

| L.p. | Nazwa elementu | L / P | Grubość powłoki [μm] | Opis |
| 1 | Drzwi | L | TW | |
| 2 | Ściana boczna | L | TW | |
| 3 | Drzwi | P | TW | |
| 4 | Ściana boczna | P | TW | |
