Nr zlecenia: 59/09/07/2025/CarArena STANDARD

## Poglądowy Raport Stanu Technicznego

Zadanie: Ocena stanu technicznego i określenie wartości rynkowej pojazdu

| DANE IDENTYFIKACYJNE POJAZDU | | Dane: [O] VII-2025 | |
|---|---|---|---|
| Model pojazdu: | <b>Auris 1.33 MR`13 E5</b> | Nr Info-Ekspert: | <b>037-02306</b> |

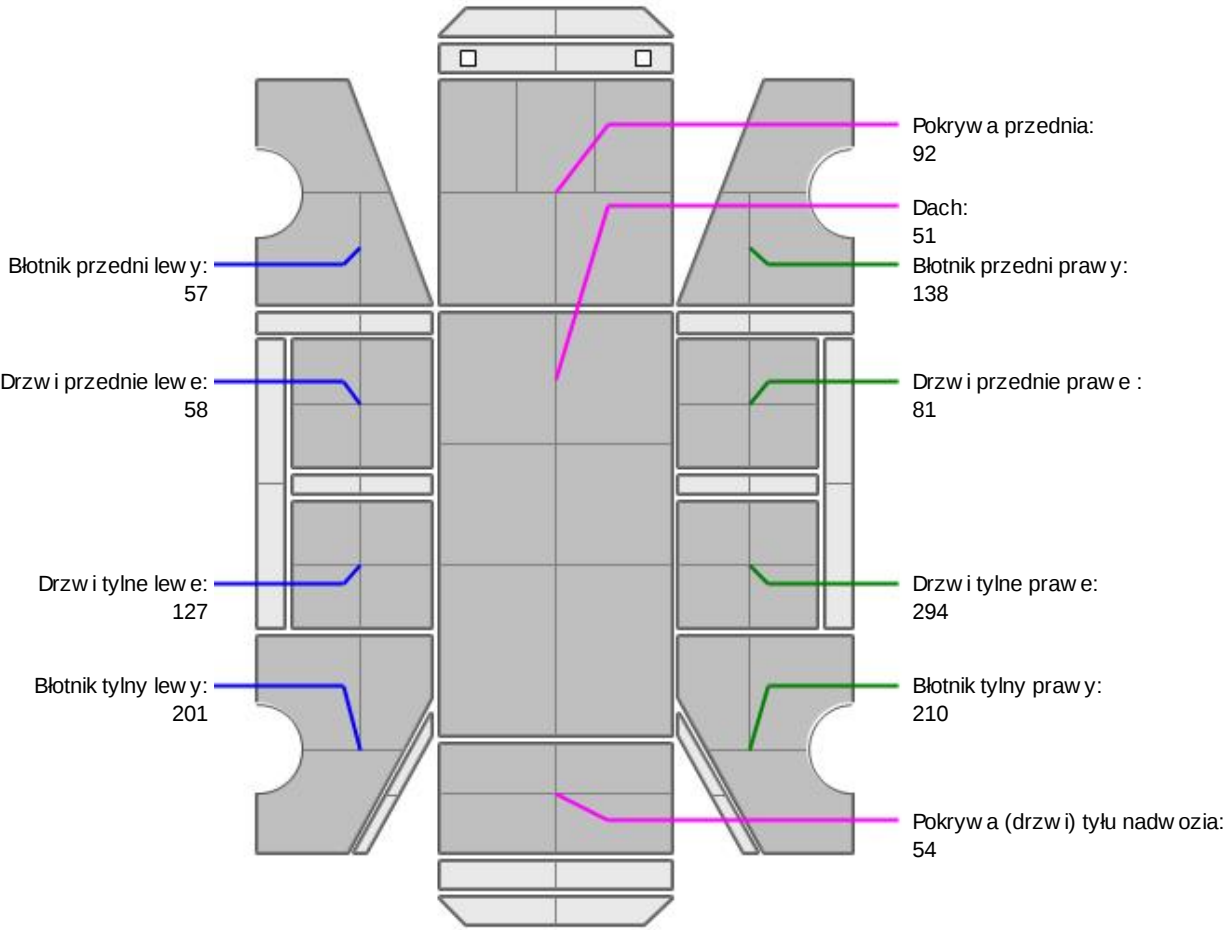
| L.p. | Nazwa elementu | L / P | Grubość powłoki [µm] | Opis |
| 1 | Pokrywa przednia | | 92 | |
| 2 | Dach | | 51 | |
| 3 | Błotnik przedni | L | 57 | |
| 4 | Drzwi przednie | L | 58 | |
| 5 | Drzwi tylne | L | 127 | |
| 6 | Błotnik tylny | L | 201 | |
| 7 | Błotnik przedni | P | 138 | |
| 8 | Drzwi przednie | P | 81 | |

| 9 | Drzwi tylne | P | 294 | |
| 10 | Błotnik tylny | P | 210 | |
| 11 | Pokrywa (drzwi) tyłu nadwozia | | 54 | |

Podane przedziały grubości powłoki lakierowej, dotyczą punktów pomiarowych. Nie mogą być traktowane jako gwarancja, że grubość powłoki lakierowej w innych punktach nie wykracza poza te przedziały. Pomiar powłoki lakierowej został wykonany urządzeniem będącym w posiadaniu rzeczoznawcy. Pomiar wykonany innym przyrządem może się różnić.
