## Poglądowy Raport Stanu Technicznego

Zadanie: Ocena stanu technicznego i określenie wartości rynkowej pojazdu

| DANE IDENTYFIKACYJNE POJAZDU | | Dane: [O] VII-2025 | |
|---|---|---|---|
| Marka: | <b>TOYOTA</b> | Nr rejestracyjny: | <b>WY1760F</b> |
| Model pojazdu: | <b>Yaris 1.0 MR`11 E5</b> | Nr Info-Ekspert: | <b>037-02225</b> |

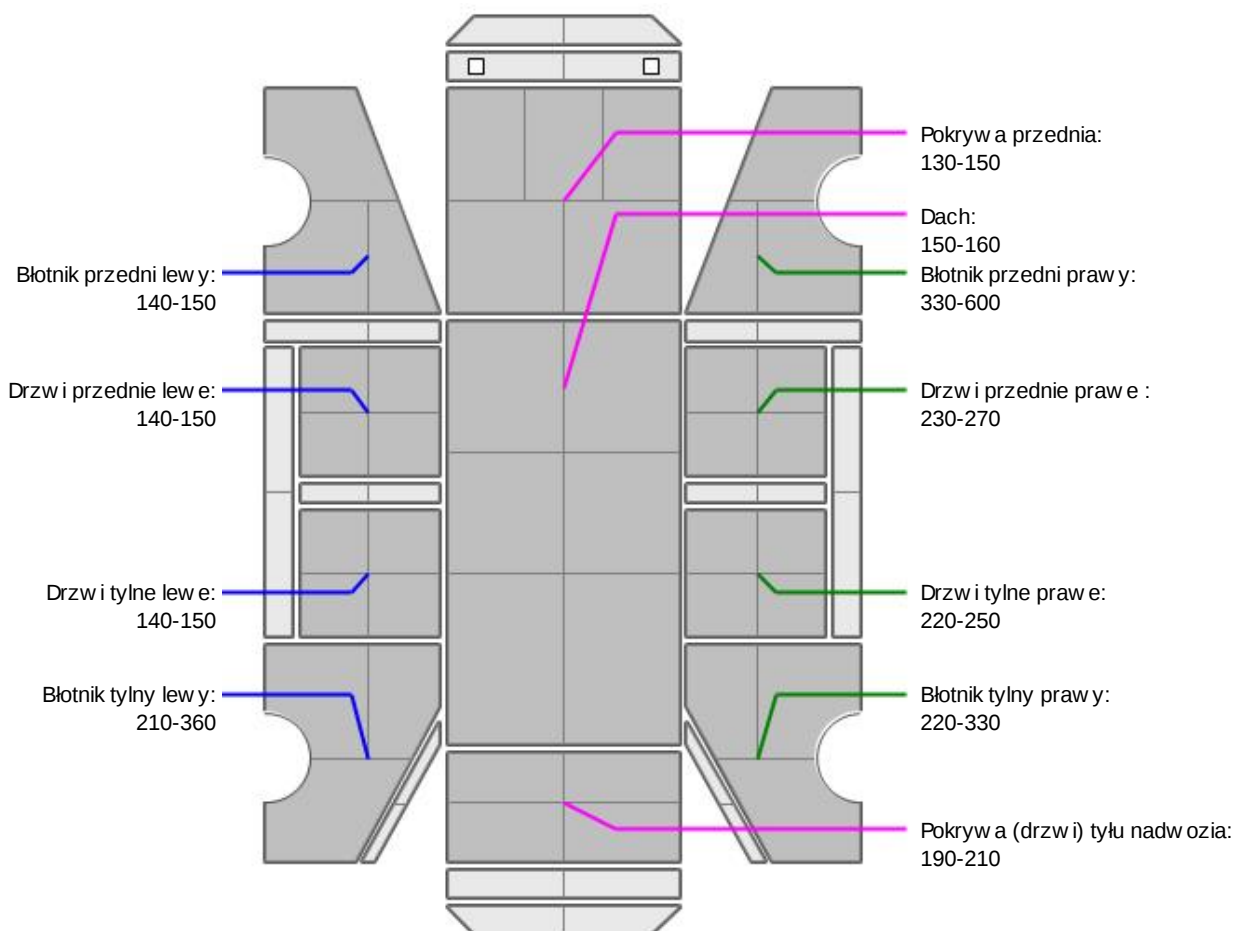
### NADWOZIE – Opis powłoki lakierowej

| L.p. | Nazwa elementu | L / P | Grubość powłoki [µm] | Opis |
| 1 | Pokrywa przednia | | 130-150 | |
| 2 | Dach | | 150-160 | |
| 3 | Błotnik przedni | L | 140-150 | |
| 4 | Drzwi przednie | L | 140-150 | |
| 5 | Drzwi tylne | L | 140-150 | |
| 6 | Błotnik tylny | L | 210-360 | |
| 7 | Błotnik przedni | P | 330-600 | |
| 8 | Drzwi przednie | P | 230-270 | |
| 9 | Drzwi tylne | P | 220-250 | |
| 10 | Błotnik tylny | P | 220-330 | |
| 11 | Pokrywa (drzwi) tyłu nadwozia | | 190-210 | |

Podane przedziały grubości powłoki lakierowej, dotyczą punktów pomiarowych. Nie mogą być traktowane jako gwarancja, że grubość powłoki lakierowej w innych punktach nie wykracza poza te przedziały. Pomiar powłoki lakierowej został wykonany urządzeniem będącym w posiadaniu rzeczoznawcy. Pomiar wykonany innym przyrządem może się różnić.
