Nr zlecenia: 68/10/07/2025/CarArena STANDARD

## Poglądowy raport stanu technicznego

Zadanie: Ocena stanu technicznego i określenie wartości rynkowej pojazdu

| DANE IDENTYFIKACYJNE POJAZDU | | Dane: [D] VII-2025 | |
|---|---|---|---|
| Model pojazdu: | Boxer 435 2.2 BlueHDi MR`14 E6.2 3.5t | Nr Info-Ekspert: | 029-03896 |

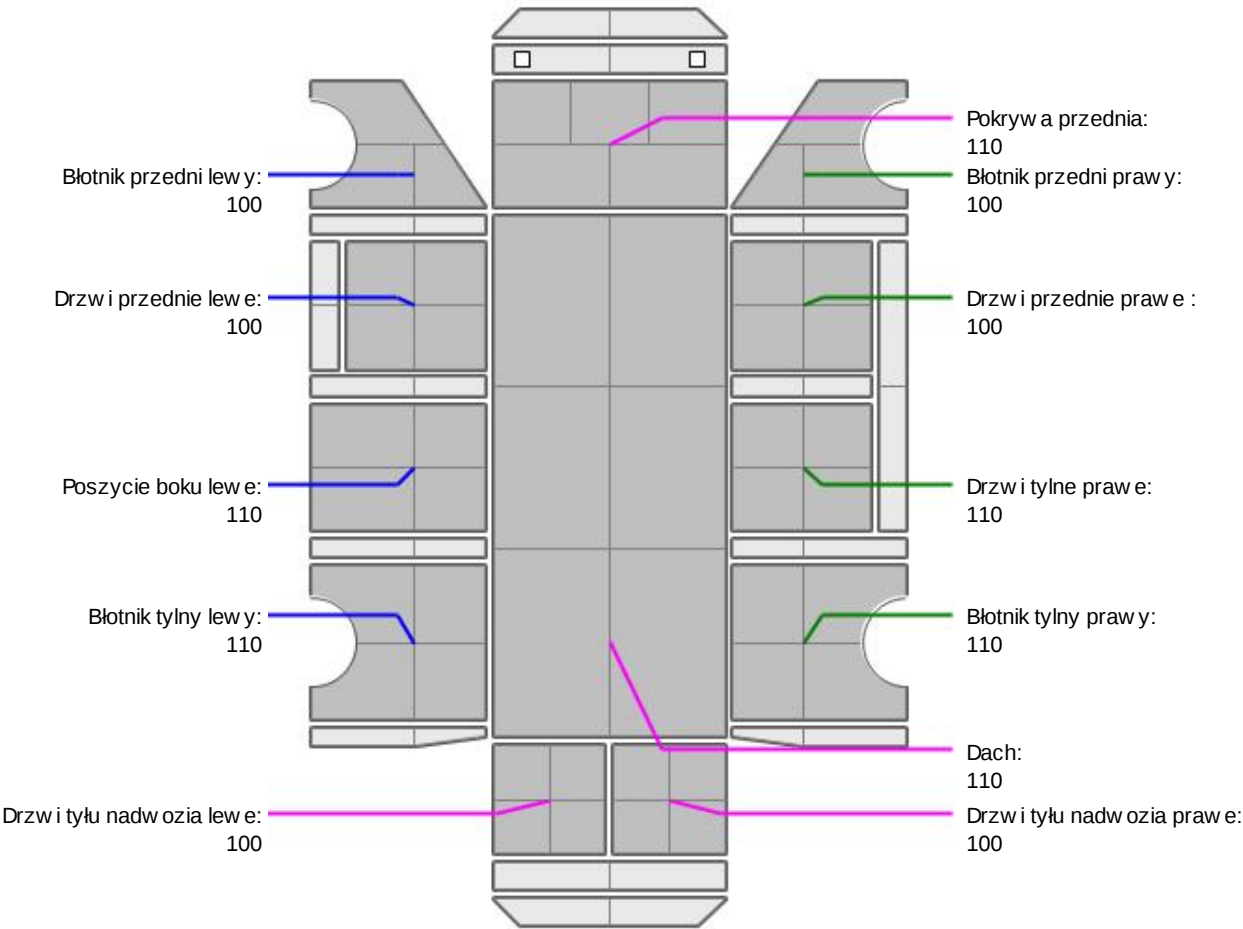
**NADWOZIE – Opis powłoki lakierowej**

| L.p. | Nazwa elementu | L / P | Grubość powłoki [μm] | Opis |
| 1 | Pokrywa przednia | | 110 | |
| 2 | Dach | | 110 | |
| 3 | Błotnik przedni | L | 100 | |
| 4 | Drzwi przednie | L | 100 | |
| 5 | Poszycie boku | L | 110 | |
| 6 | Błotnik tylny | L | 110 | |
| 7 | Drzwi tyłu nadwozia | | 100 | |
| 8 | Błotnik przedni | P | 100 | |
| 9 | Drzwi przednie | P | 100 | |
| 10 | Drzwi tylne | P | 110 | |
| 11 | Błotnik tylny | P | 110 | |
| 12 | Drzwi tyłu nadwozia | | 100 | |
