## Poglądowy Raport Stanu Technicznego

Zadanie: Ocena stanu technicznego i określenie wartości rynkowej pojazdu

| DANE IDENTYFIKACYJNE POJAZDU | | Dane: [D] VII-2025 | |
|---|---|---|---|
| Marka: | FIAT | Nr rejestracyjny: | NO8497T |
| Model pojazdu: | Fiorino 1.4 MR`16 E6 1.7t | Nr Info-Ekspert: | 045-04615 |

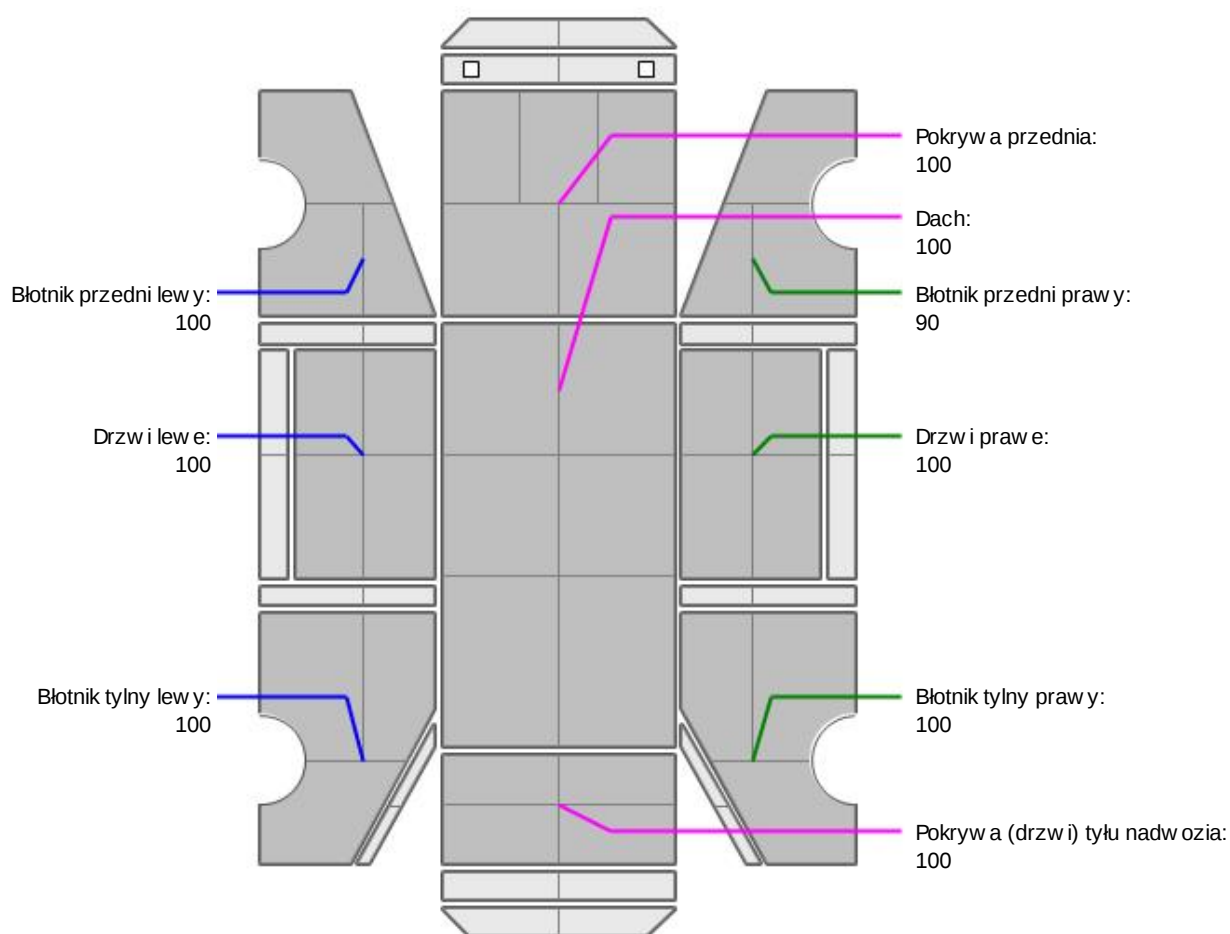
| L.p. | Nazwa elementu | L / P | Grubość powłoki [µm] | Opis |
| 1 | Pokrywa przednia | | 100 | |
| 2 | Dach | | 100 | |

| 3 | Błotnik przedni | L | 100 | |
| 4 | Drzwi | L | 100 | |
| 5 | Błotnik tylny | L | 100 | |
| 6 | Błotnik przedni | P | 90 | |
| 7 | Drzwi | P | 100 | |
| 8 | Błotnik tylny | P | 100 | |
| 9 | Pokrywa (drzwi) tyłu nadwozia | | 100 | |
