Gutachter:	Schreiber Stephan
Besichtigungsdatum:	29.4.2025
Auftragsnummer:	DK11127

Zustandsbericht

TÜV NORD Autoservice GmbH - Wurster Straße 92 - 27580 Bremerhaven

Datenquelle:	**VIN-Abfrage**
Hersteller:	**Ford**
Typ:	**Fiesta**
Fahrgestellnummer:	**WF0DXXGAKDDK11127**
Erstzulassung:	**21.11.2013**
Getriebe / Gänge:	**Schaltgetriebe, 5 Gänge**
Schadstoffklasse:	**EU5**
Vorverwendung:	**Privat**

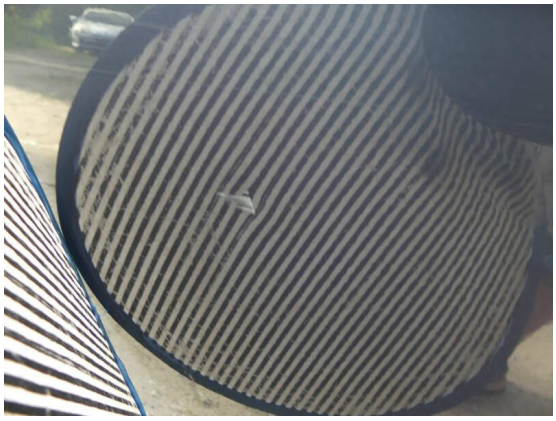
Nr.	Teil	Bild Nr.	Schaden	Kommentar
1	Stoßfänger vorn	1, 2, 3	zerkratzt	
2	Tür hinten rechts	4, 5, 6	Dellen und Kratzer	
3	Türeinstieg vorne rechts	7, 8	zerkratzt	
4	Tür vorne rechts	9, 10, 11	zerkratzt	
5	Kotflügel rechts	12, 13, 14	leicht deformiert und zerkratzt	
6	Motorhaube	15, 16	zerkratzt	
7	Kotflügel links	17, 18	Kratzer	
8	Tür vorne links	19, 20, 21	leicht deformiert und zerkratzt	
9	Tür hinten links	22, 23, 24	Delle und Kratzer	
10	Seitenwand links	25, 26, 27	leicht deformiert und zerkratzt

Bild 1: Karosserie / Stoßfänger vorn zerkratzt

Bild 2: Karosserie / Stoßfänger vorn zerkratzt

Bild 3: Karosserie / Stoßfänger vorn zerkratzt

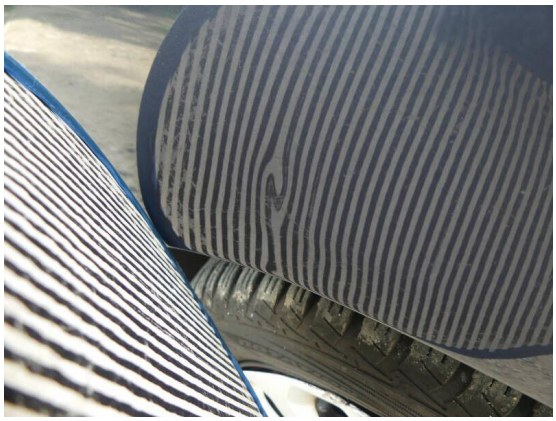
Bild 4: Karosserie / Tür hinten rechts Dellen und Kratzer

Bild 5: Karosserie / Tür hinten rechts Dellen und Kratzer

Bild 6: Karosserie / Tür hinten rechts Dellen und Kratzer

Bild 7: Karosserie / Türeinstieg vorne rechts zerkratzt

Bild 8: Karosserie / Türeinstieg vorne rechts zerkratzt

Bild 9: Karosserie / Tür vorne rechts zerkratzt

Bild 10: Karosserie / Tür vorne rechts zerkratzt

Bild 11: Karosserie / Tür vorne rechts zerkratzt

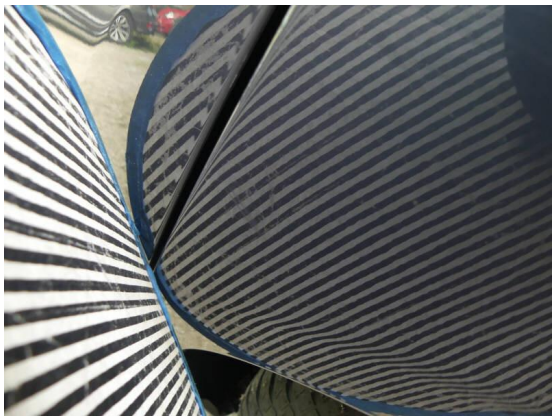
Bild 12: Karosserie / Kotflügel rechts leicht deformiert und zerkratzt

Bild 13: Karosserie / Kotflügel rechts leicht deformiert und zerkratzt

Bild 14: Karosserie / Kotflügel rechts leicht deformiert und zerkratzt

Bild 15: Karosserie / Motorhaube zerkratzt

Bild 16: Karosserie / Motorhaube zerkratzt

Bild 17: Karosserie / Kotflügel links Kratzer

Bild 18: Karosserie / Kotflügel links Kratzer

Bild 19: Karosserie / Tür vorne links leicht deformiert und zerkratzt

Bild 20: Karosserie / Tür vorne links leicht deformiert und zerkratzt

Bild 21: Karosserie / Tür vorne links leicht deformiert und zerkratzt

Bild 22: Karosserie / Tür hinten links Delle und Kratzer

Bild 23: Karosserie / Tür hinten links Delle und Kratzer

Bild 24: Karosserie / Tür hinten links Delle und Kratzer
