AUTOKONTOR BAYERN

Zustandsbericht

Berichtsnummer :	0000000841371-DE961	Amtl. Kennzeichen :

Seat Leon (5F1)(09.2012->) FR

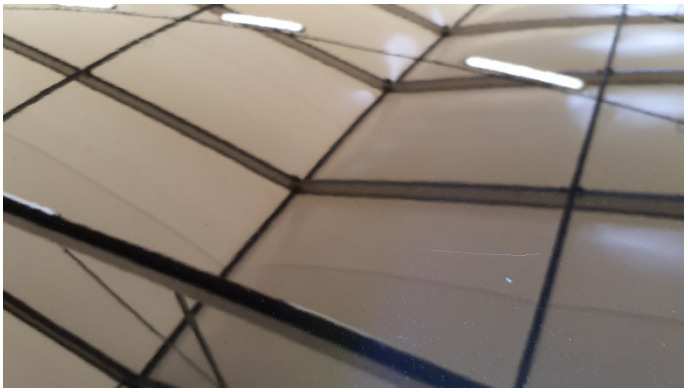
2. Dach
1 Delle -

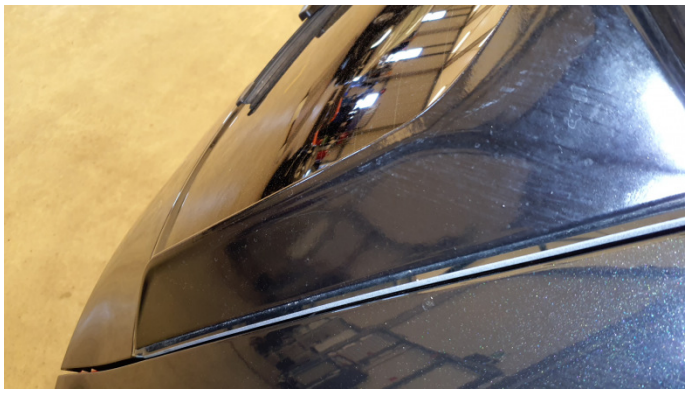
25. Heckklappenspoiler
Nachlackiert -

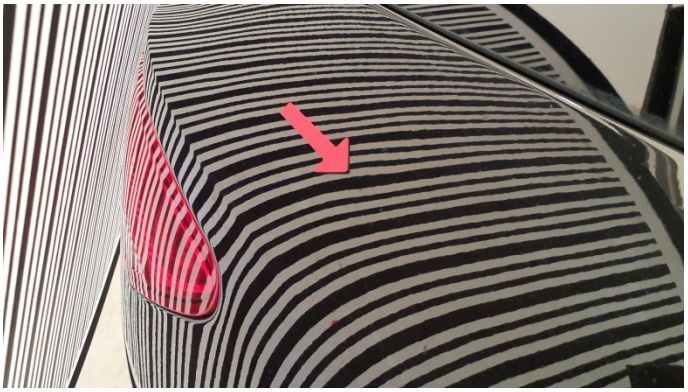
25. Heckklappenspoiler
Nachlackiert -

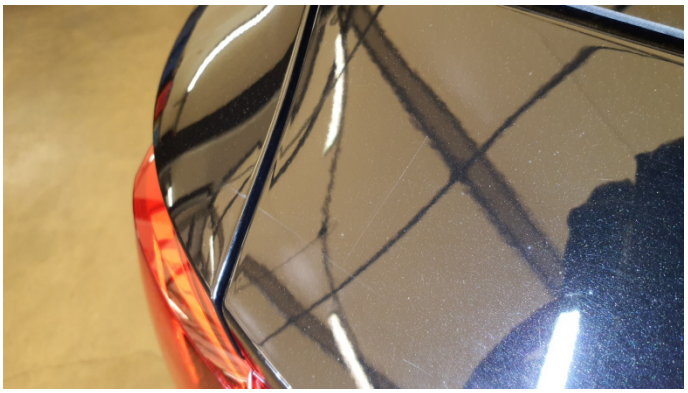
32. Heckklappe
Kratzer -

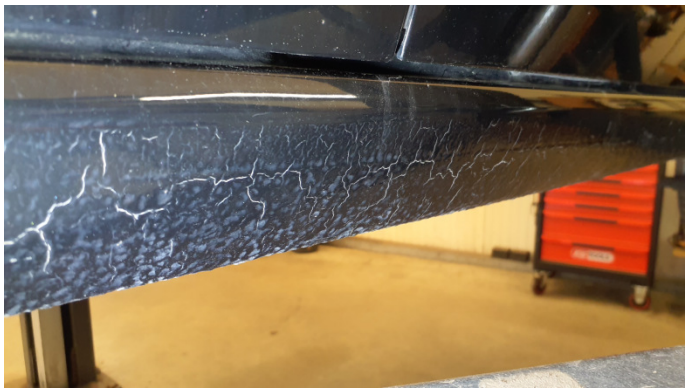
33. Schweller - Rechts, lackrisse
Riss -
