AUTOKONTOR BAYERN

Zustandsbericht

Berichtsnummer :	0000000842855-DE961	Amtl. Kennzeichen :

Volkswagen Tiguan (5N2)(02.2011->2016) Sport & Style 4Motion

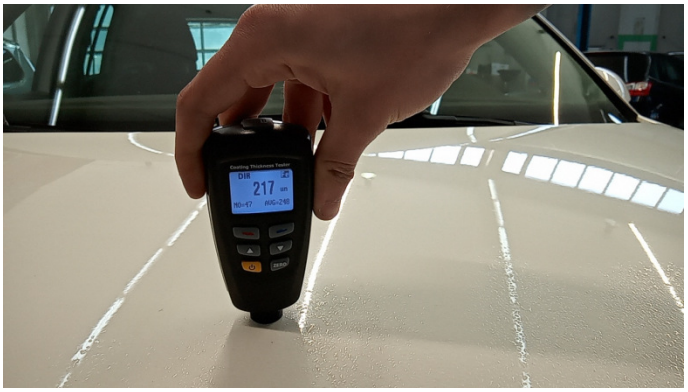
9. Kotflügel Vorne - Rechts
Nachlackiert -
