RAPORT TECHNICZNY

Zamawiający raport:	CAR ARENA Ul. Budowlanych 7, 62-081 Baranowo
Numer zlecenia:	124/26/02/2025/CarArena STANDARD
Wykonawca raportu:	Przemysław Kaluźny
Przedmiot raportu:	Stół do rzepaku Biso Integral CX 100
Nr fabryczny:	Brak danych
Data sporządzenia raportu:	21-03-2025r

Przedmiotem wyceny jest stół do rzepaku Bisio Integral CX 100.

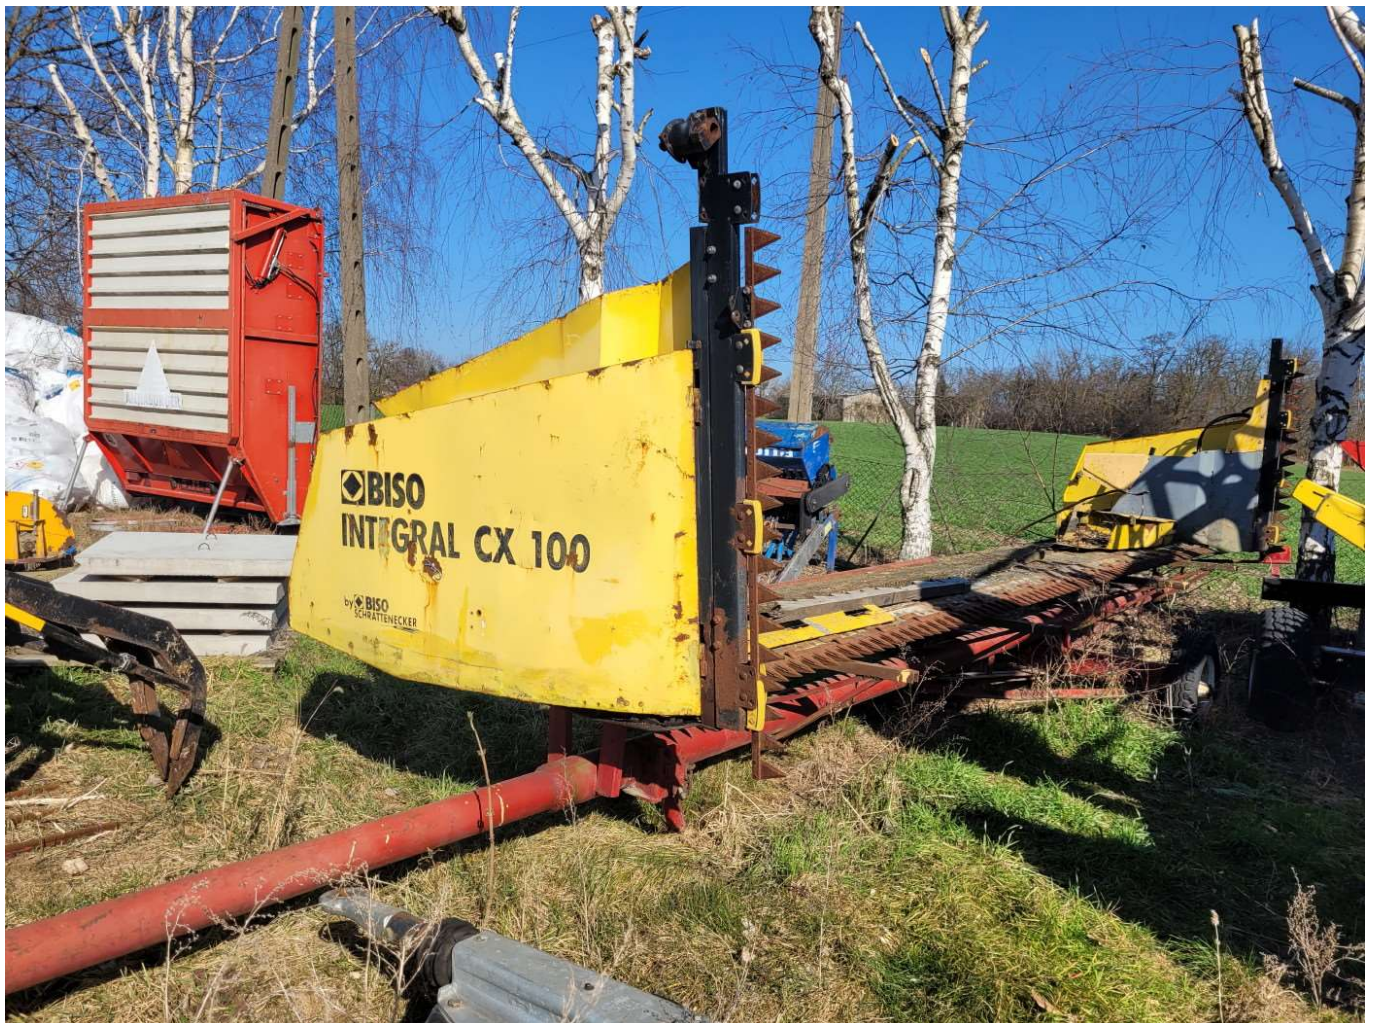
Wizualnie przedmiot w stanie przeciętnym noszący liczne ślady przechowywania na otwartej przestrzeni w postaci zabrudzeń, zarysowań itp. Elementy robocze skorodowane i zdeformowane. Zaleca się weryfikację stanu technicznego oraz kompletności przez wyspecjalizowany serwis. Istnieje ryzyko wykrycia dodatkowych wad i braków w ukompletowaniu.

Stan wizualny oraz techniczny przedmiotowego urządzenia na dzień oględzin określa się jako pogorszony. Z przyczyn degradacji technicznej i nieopłacalności naprawy kwalifikowany jako złom użytkowy.
