WWZZZAAZH055820

Halter		Besichtigungszustand	bedingt: Licht/Nässe/Schmutz
Kennzeichen		Laufleistung (abgelesen)	262.833 km
Hersteller	Volkswagen	Restlauf bis Service	4 Monat(e)
Typ/Modell	UP!	HU (Abgelesen aus ZBI)	03/2026
Fahrgestellnummer	WWZZZAAZH055820	Leistung / Hubraum	55 kW / 999 ccm
Erstzulassung	20.02.2017	Polster/Farbe	Stoff / Anthrazit-Grau
Letzte Wartung	08/2024, 244.441 km	Lackierung	Weiß
Kraftstoffart	Benzin	Getriebe	Manuell

Zustandsbericht

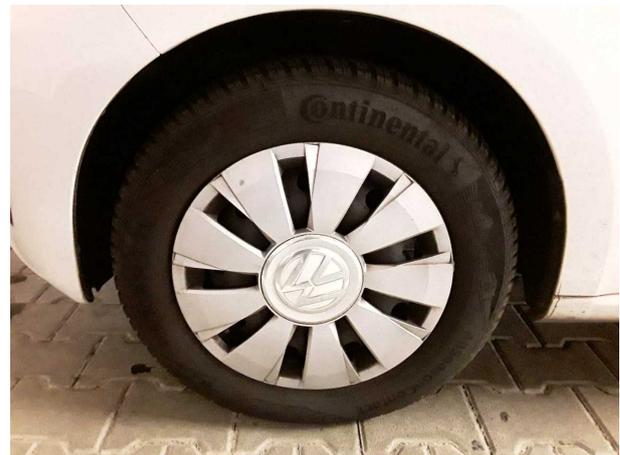
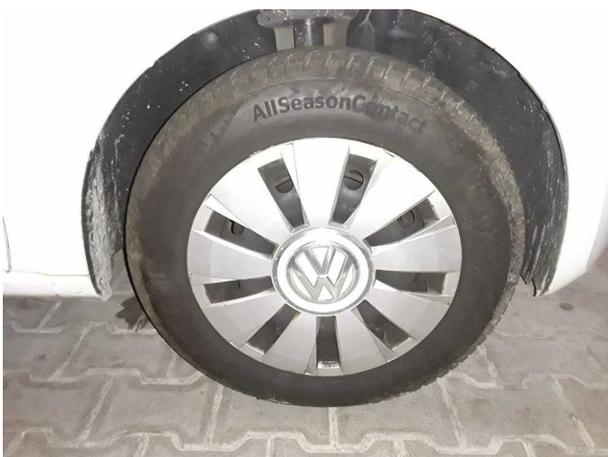
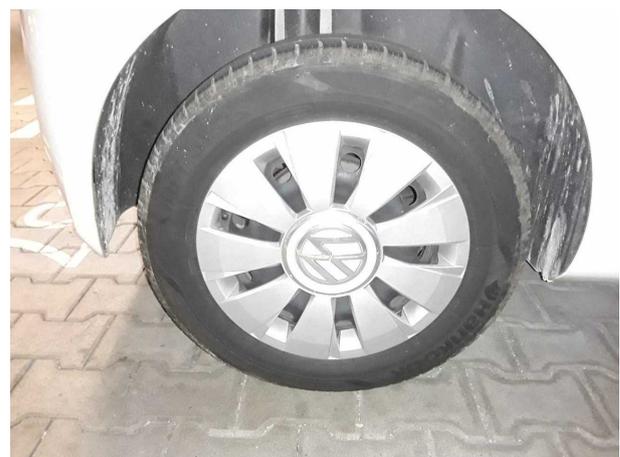
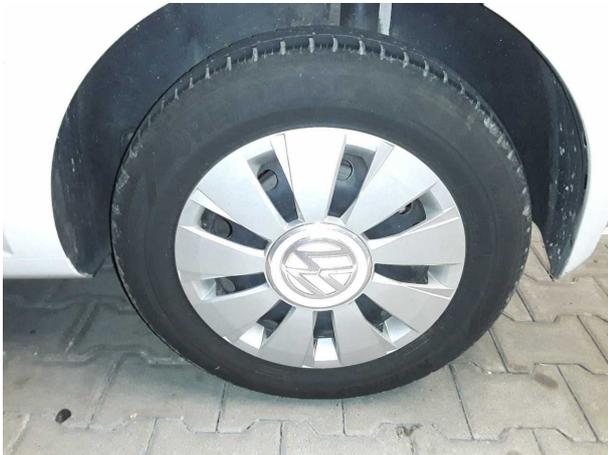
Abbildung 16: Montierte Bereifung

Achse	Reifengröße	Hersteller	Reifentyp	Profiltiefe	Verktgl.	Zul.
1	165/70 R14 85T	Continental	Ganzjahresreifen	5mm - 5mm	i.O.	
2	165/70 R14 81T	Hankook	Ganzjahresreifen	3mm - 3mm	n.i.O.
