## Raport z oględzin pojazdu

| Numer raportu | 04420/1/25-15201 | Data raportu | 09-01-2025 |

| Marka, model | MAZDA 6 Sedan 18- |
| Numer rejestracyjny | WD2308S |

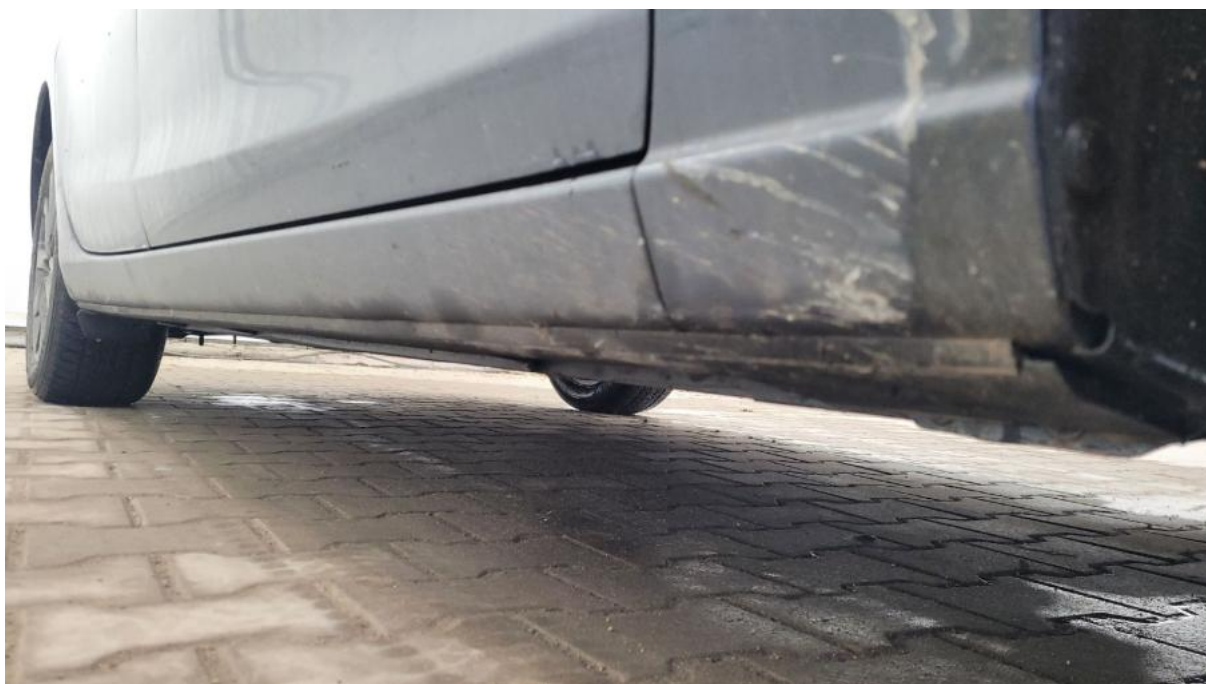
**Fot. 4**

Próg prawy (widok od przodu)

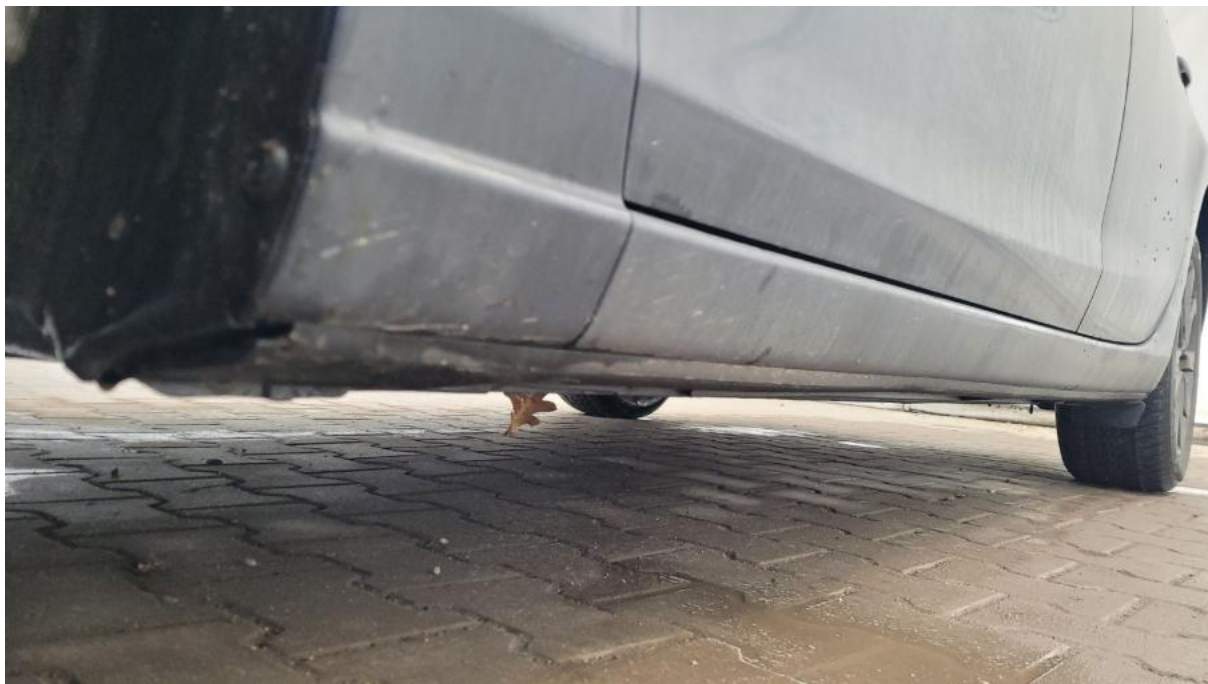
**Fot. 12**

| Poz. | Nazwa części | Przedział grubości powłoki lakierowej [µm] |
|---|---|---|
| 1 | Próg lewy | 150 - 500 |

Próg lewy (widok od przodu)

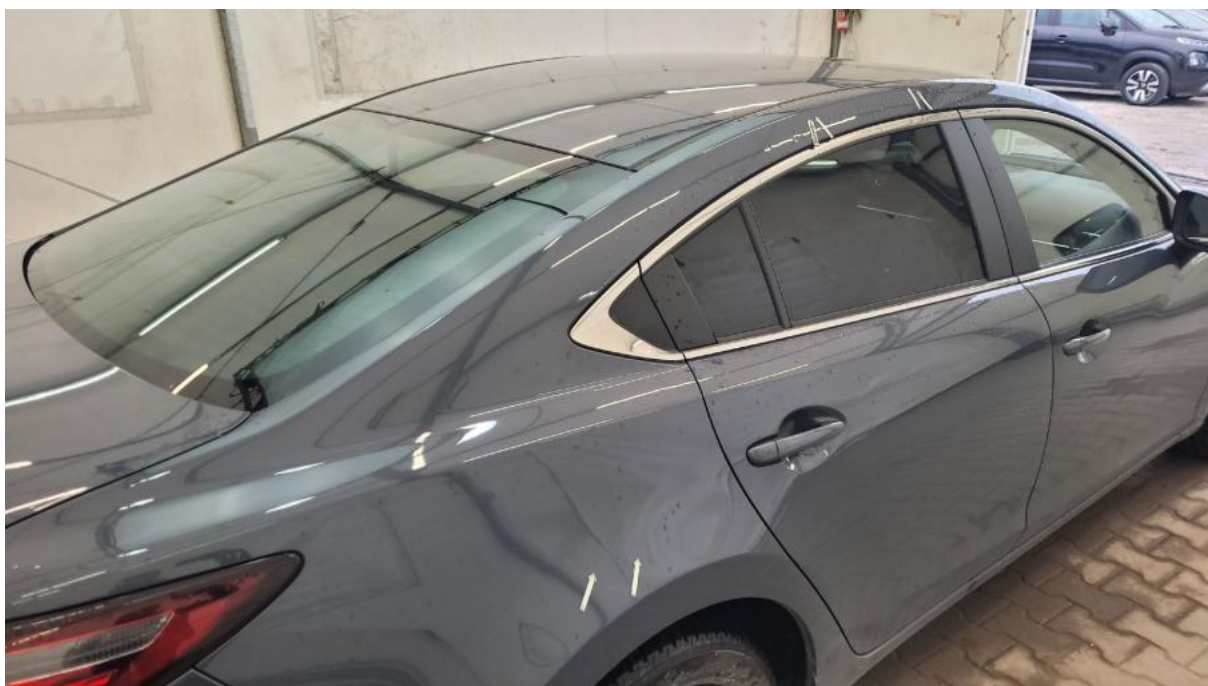
**Fot. 43**

| Poz. | Nazwa pozycji | Opis uszkodzeń | Kwalifik. | Naprawa [rbg] |
|---|---|---|---|---|
| 8 | Błotnik tylny R | liczne, wgniecenie | NA | 3 |

Błotnik tylny P / Ściana boczna P - zdjęcie pogładowe 1

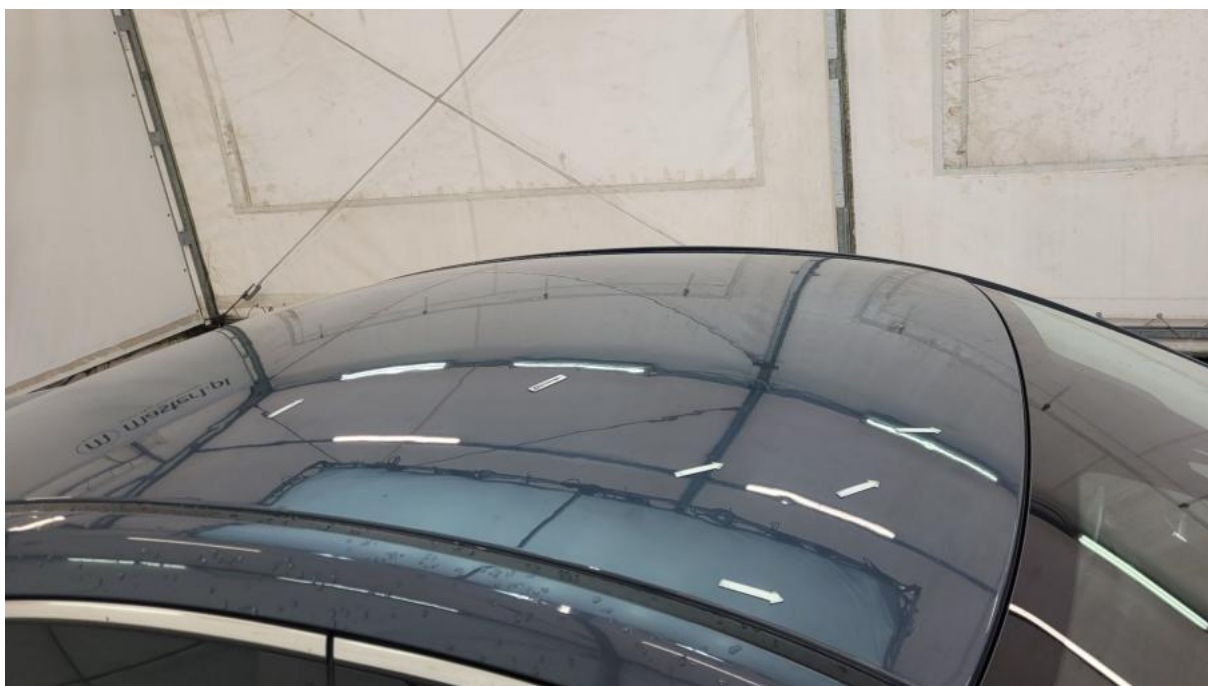
**Fot. 47**

| Poz. | Nazwa pozycji | Opis uszkodzeń | Kwalifik. | Naprawa [rbg] |
|---|---|---|---|---|
| 7 | Dach | liczne, wgniecenie | NA | 6 |

Dach - zdjęcie pogładowe 1
