Expertise

Protokollnummer: 37851210  
Auftrags-Nr / Referenz: 1001804671  
Besichtigungsdatum: 10.01.2025

| Hersteller: Skoda | Modell: SUPERB |
| FIN: TMBJW7NP5N7009132 | |

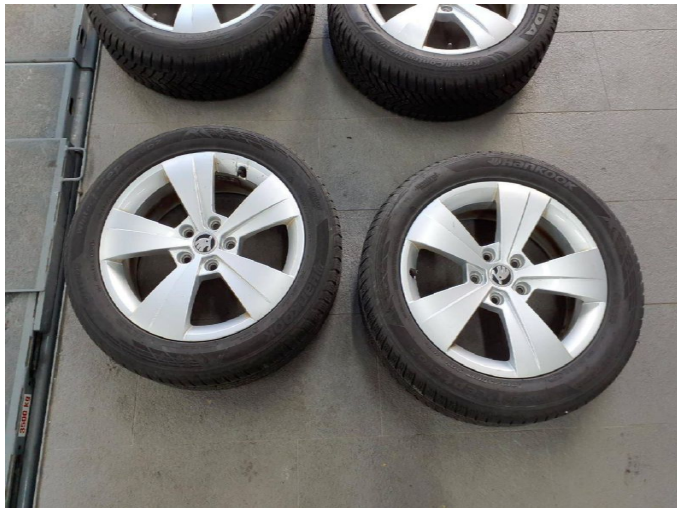
Abbildung 42: Sonstiges

**Beschädigung 1:** 2.Radsatz: 2 Reifen (1 Reifen platt. Profiltiefen stark ungleichmäßig) - erneuern
