13.5.2025

028040

**TÜVNORD****Zustandsbericht****TÜV NORD Autoservice GmbH - Wurster Straße 92 - 27580 Bremerhaven**

Datenquelle: **VIN-Abfrage**  
Hersteller: **Skoda**  
Typ: **Fabia Combi**  
Fahrgestellnummer: **TMBFH65J8A3028040**  
Erstzulassung: **15.07.2009**  
Getriebe / Gänge: **Schaltgetriebe, 5 Gänge**  
Schadstoffklasse: **EU4**  
Vorverwendung: **Privat**

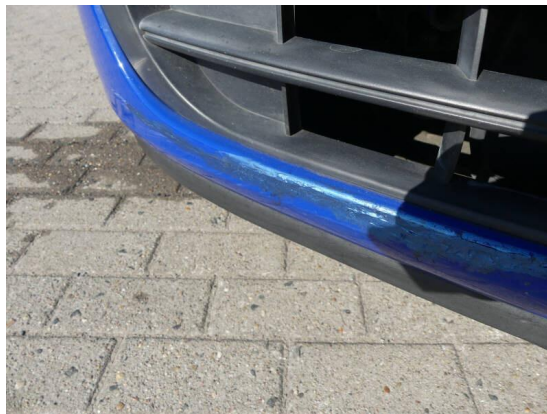
| Nr. | Teil | Bild Nr. | Schaden | Kommentar |
|---|---|---|---|---|
| 1 | Stoßfänger vorn | 1, 2, 3, 4 | gebrochen und zerkratzt | |

Bild 2: Karosserie / Stoßfänger vorn gebrochen und zerkratzt

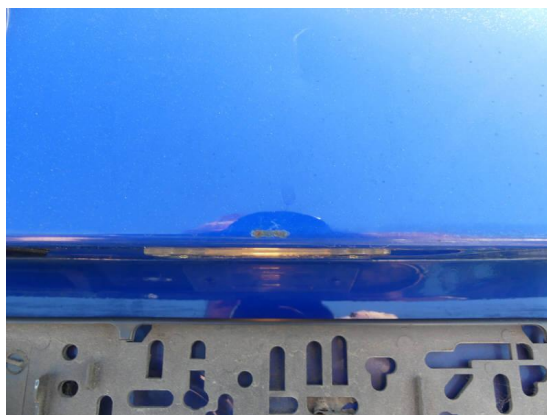
| Nr. | Teil | Bild Nr. | Schaden | Kommentar |
|---|---|---|---|---|
| 3 | Heckklappe | 8, 9, 10 | Delle und zerkratzt | |

Bild 8: Karosserie / Heckklappe Delle und zerkratzt

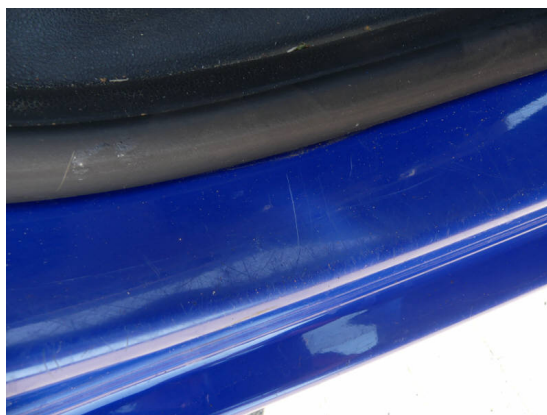
| Nr. | Teil | Bild Nr. | Schaden | Kommentar |
|---|---|---|---|---|
| 5 | Einstieg hinten rechts | 14, 15 | zerkratzt | |

Bild 14: Karosserie / Einstieg hinten rechts zerkratzt

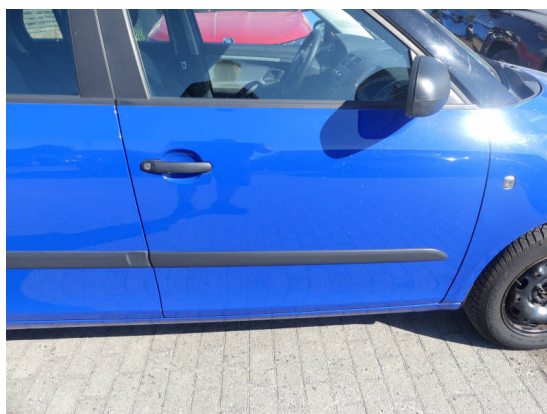
| Nr. | Teil | Bild Nr. | Schaden | Kommentar |
|---|---|---|---|---|
| 8 | Tür vorne rechts | 21, 22 | Kratzer | |

Bild 22: Karosserie / Tür vorne rechts Kratzer

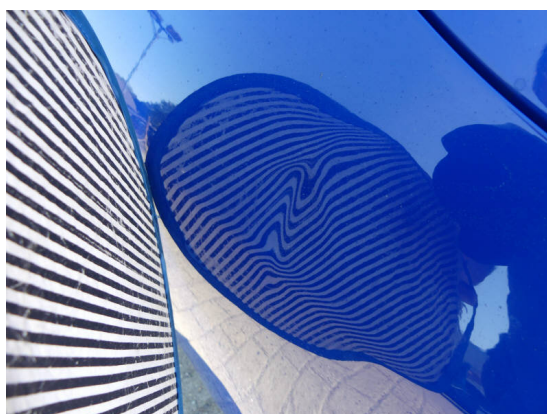
| Nr. | Teil | Bild Nr. | Schaden | Kommentar |
|---|---|---|---|---|
| 10 | Kotflügel rechts | 24, 25, 26 | deformiert und zerkratzt | |

Bild 24: Karosserie / Kotflügel rechts deformiert und zerkratzt

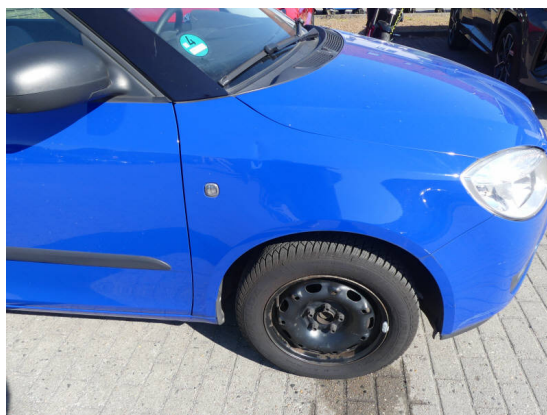
Bild 26: Karosserie / Kotflügel rechts deformiert und zerkratzt

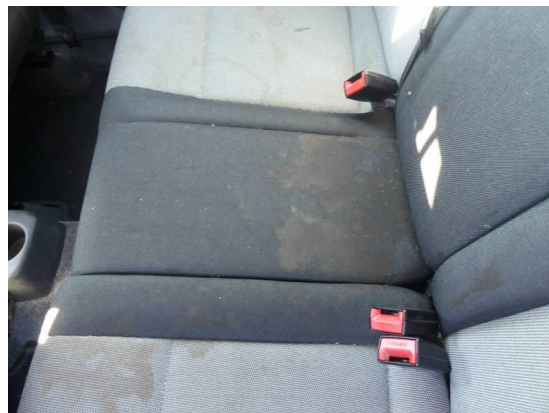
| Nr. | Teil | Bild Nr. | Schaden | Kommentar |
|---|---|---|---|---|
| 13 | Sitzpolster | 30, 31,<br>32, 33,<br>34 | fleckig | |

Bild 32: Innenraum / Sitzpolster fleckig
