## Raport z oględzin pojazdu

| Numer raportu | 215092/5/25-11401 | Data raportu | 16-05-2025 |

| Marka, model | FORD Transit Courier 1.0 Eco... |
| Numer rejestracyjny | GD228WC |

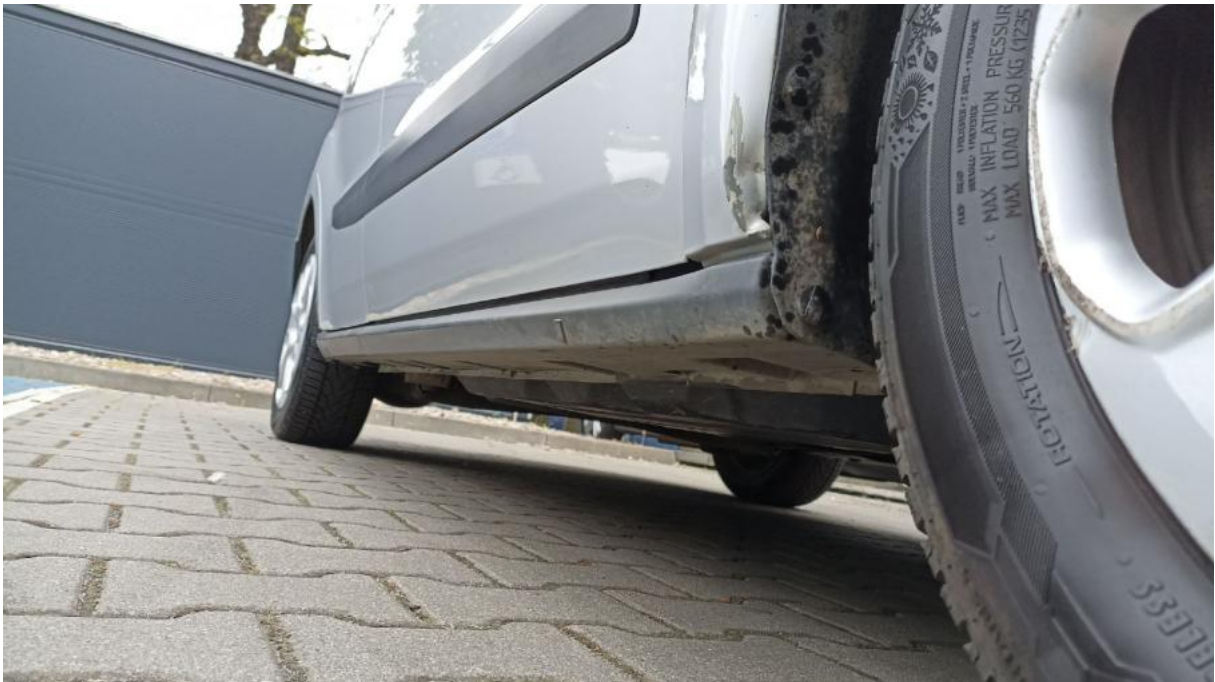
**Fot. 4**

| 12 | Próg R | rysa/odprysk, wgniecenie/odkształcenie, ślady korozji | NA | 0.5 |

Próg prawy (widok od przodu)

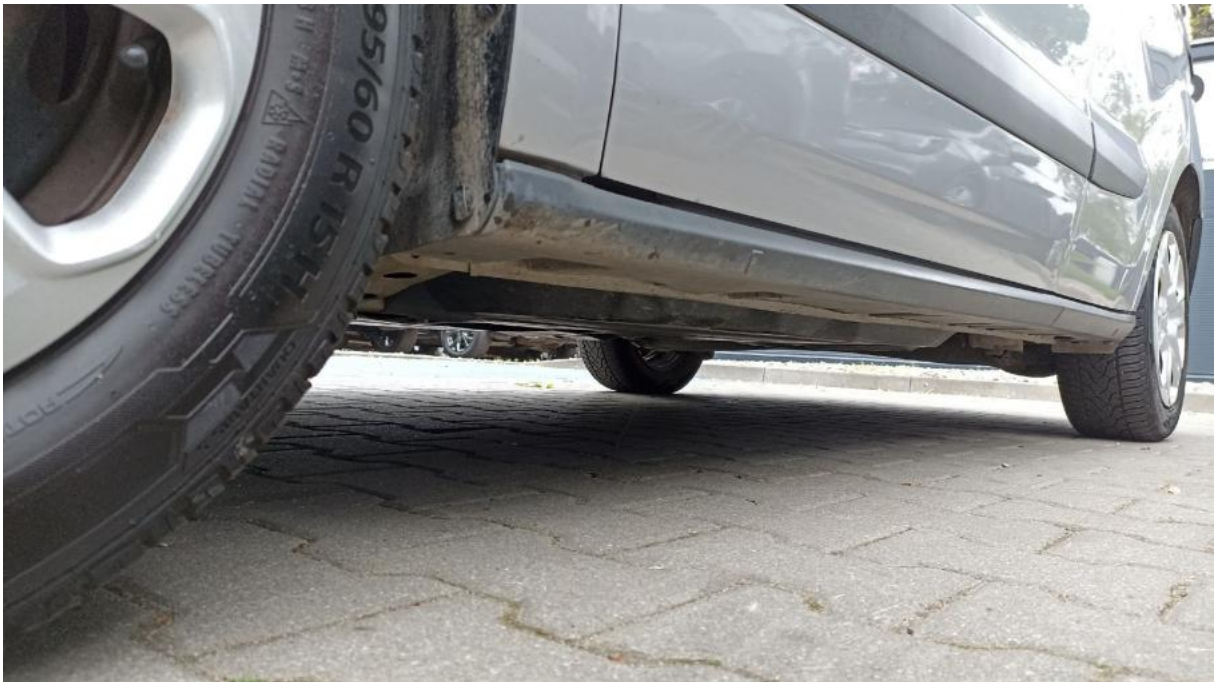
**Fot. 12**

| 11 | Próg L | rysa/odprysk | NA | 0.5 |

Próg lewy (widok od przodu)
