WAUZZZF21NN042422

Angaben zum Fahrzeug

Zustandsbericht

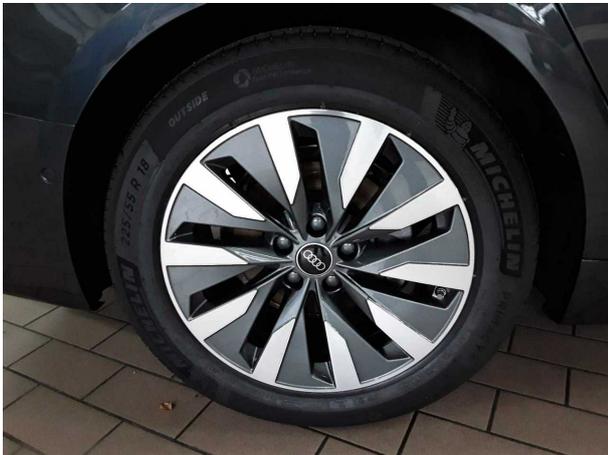
Der Verschleißzustand sowie evtl. Schäden an der Bereifung sind wertmäßig berücksichtigt.

Abbildung 19: Montierte Bereifung

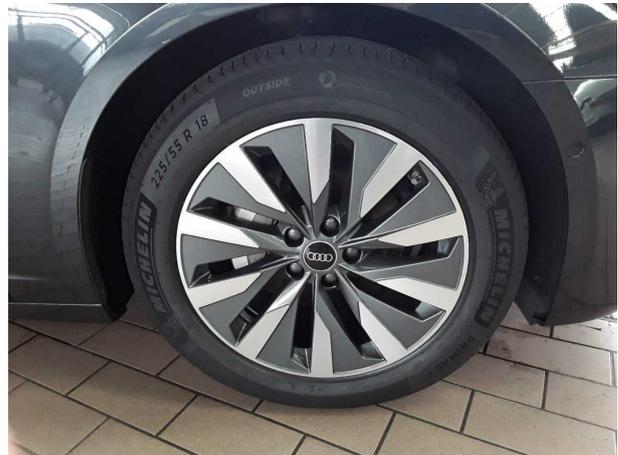
Abbildung 20: Montierte Bereifung
