**WVWZZZ3CZJP002812**

## Angaben zum Fahrzeug

## Zustandsbericht

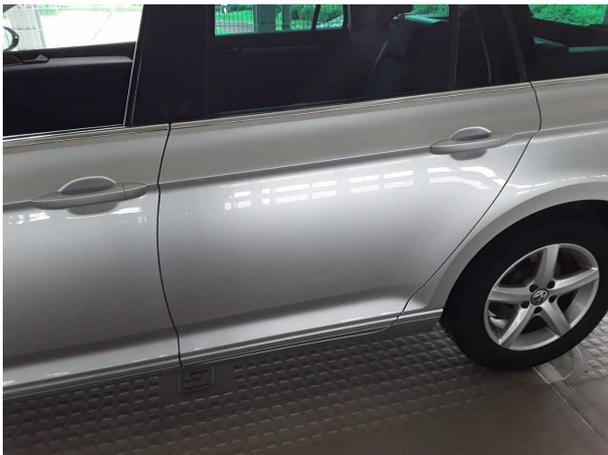
Nr.	Ort
1	Seitenwand rechts, fachgerecht ausgeführt, Reparaturrechnung nicht vorhanden
2	Tür hinten links, fachgerecht ausgeführt, Reparaturrechnung nicht vorhanden

Nachlackierung 2: Tür hinten links
