## Raport z oględzin pojazdu

| Numer raportu | 395756/5/25-9570 | Data raportu | 06-05-2025 |

| Numer identyfikacyjny (VIN) | <b>TMAH351CANJ192045</b> |
| Marka, model | HYUNDAI i30 20-24 |

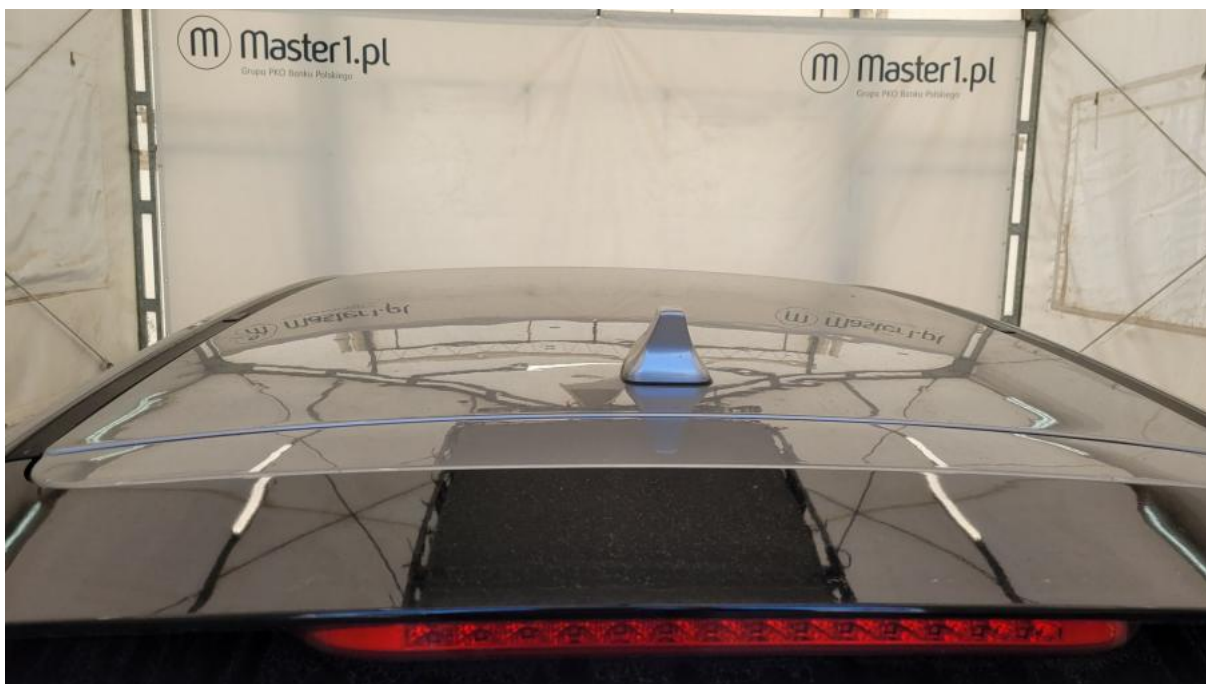
**Fot. 36**

| Poz. | Nazwa pozycji | Opis uszkodzeń | Kwalifik. | Naprawa [rbg] |
|---|---|---|---|---|
| 2 | Dach | liczne, wgniecenie/odkształcenie | NA | 2 |

Dach - zdjęcie pogładowe 1

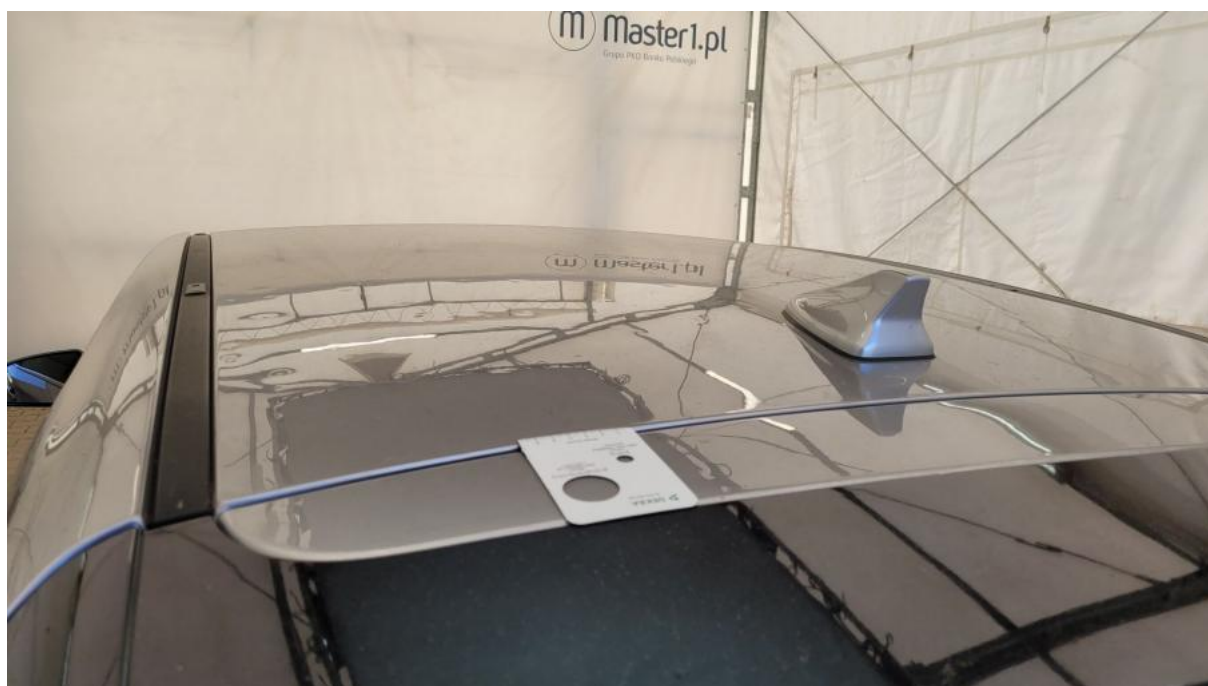
**Fot. 37**

Dach - zdjęcie poglądowe 2
